**CONSULTORIA: ESTADO DE LA CALIDAD
ACTUAL Y APTITUD
DE USO DE LOS CUERPOS DE AGUA DE LA
CUENCA DEL RÍO COROICO**

Producto 4: "INFORME FINAL"

La Paz, marzo de 2020

PRODUCTO 4: ESTADO ACTUAL DE LOS CUERPOS DE AGUA DE LA CUENCA DEL RÍO COROICO

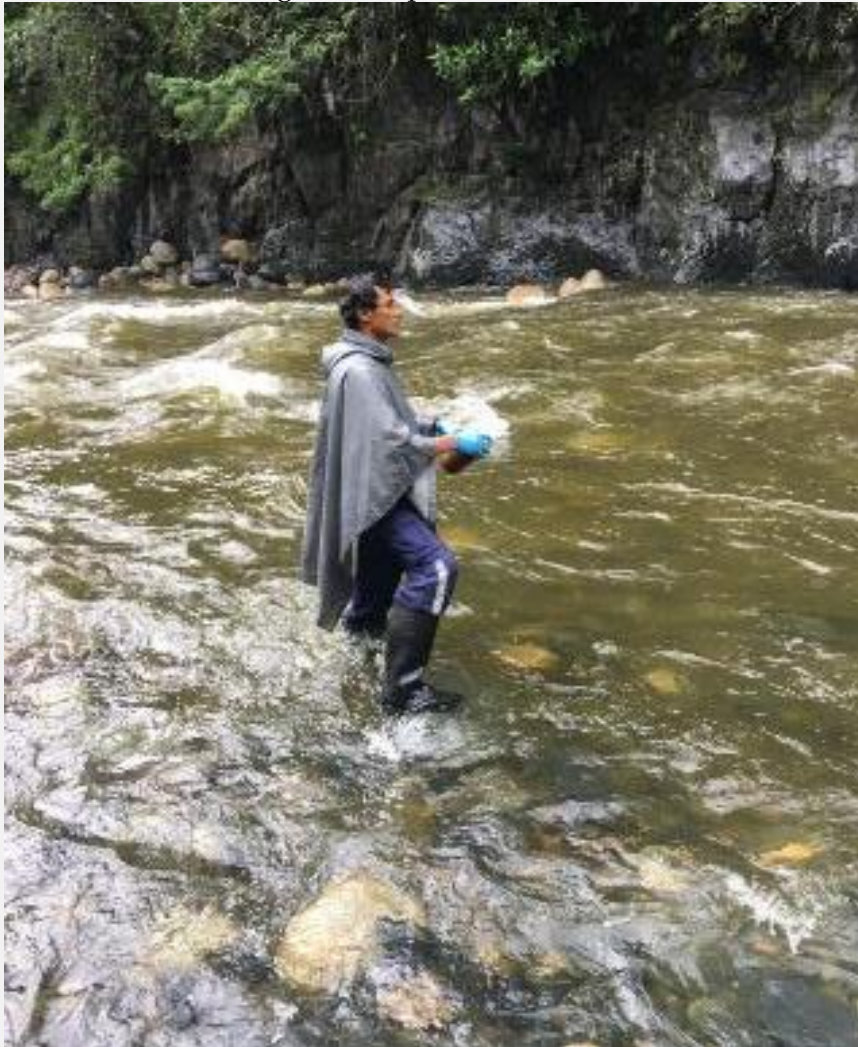
Fotografía del punto de muestreo

- De acuerdo a los pobladores locales, en los días previos al muestreo, en este sector se presentaron precipitaciones, provocando el aumento del cauce del río.

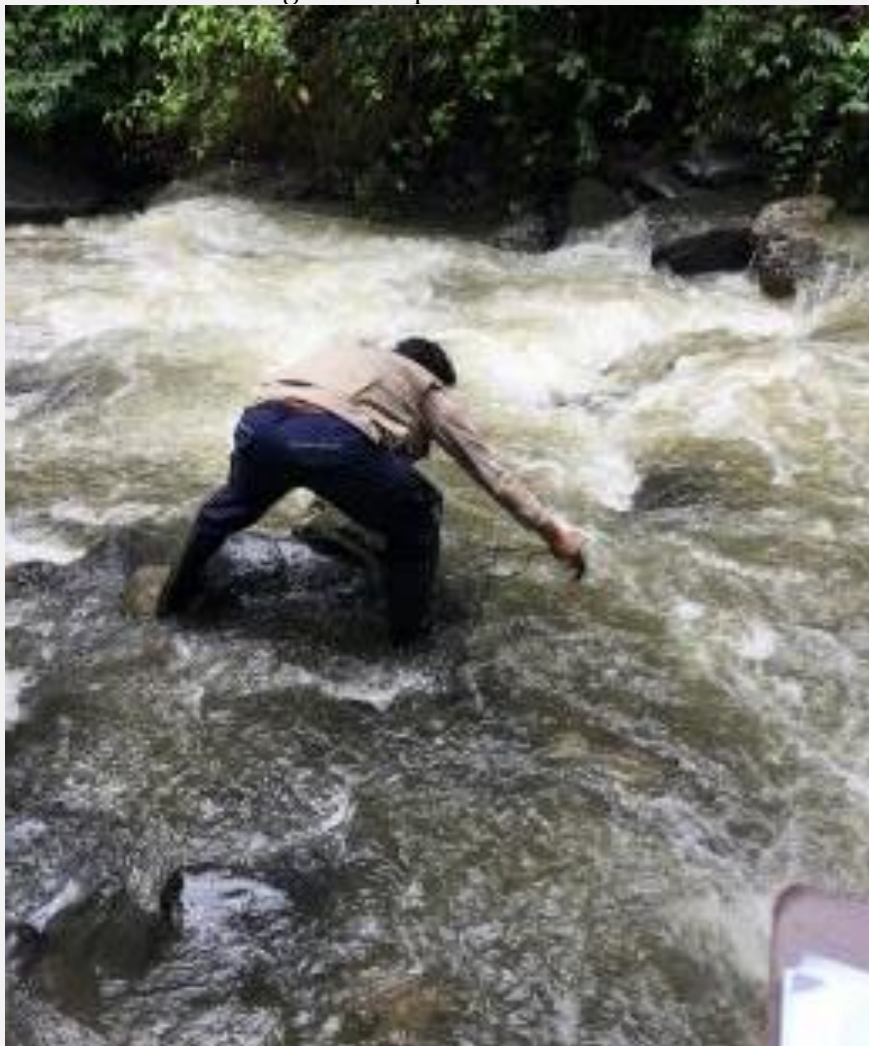
Fotografía del punto de muestreo

- De acuerdo a los pobladores locales, en los días previos al muestreo, en este sector se presentaron precipitaciones, provocando el aumento del cauce del río.

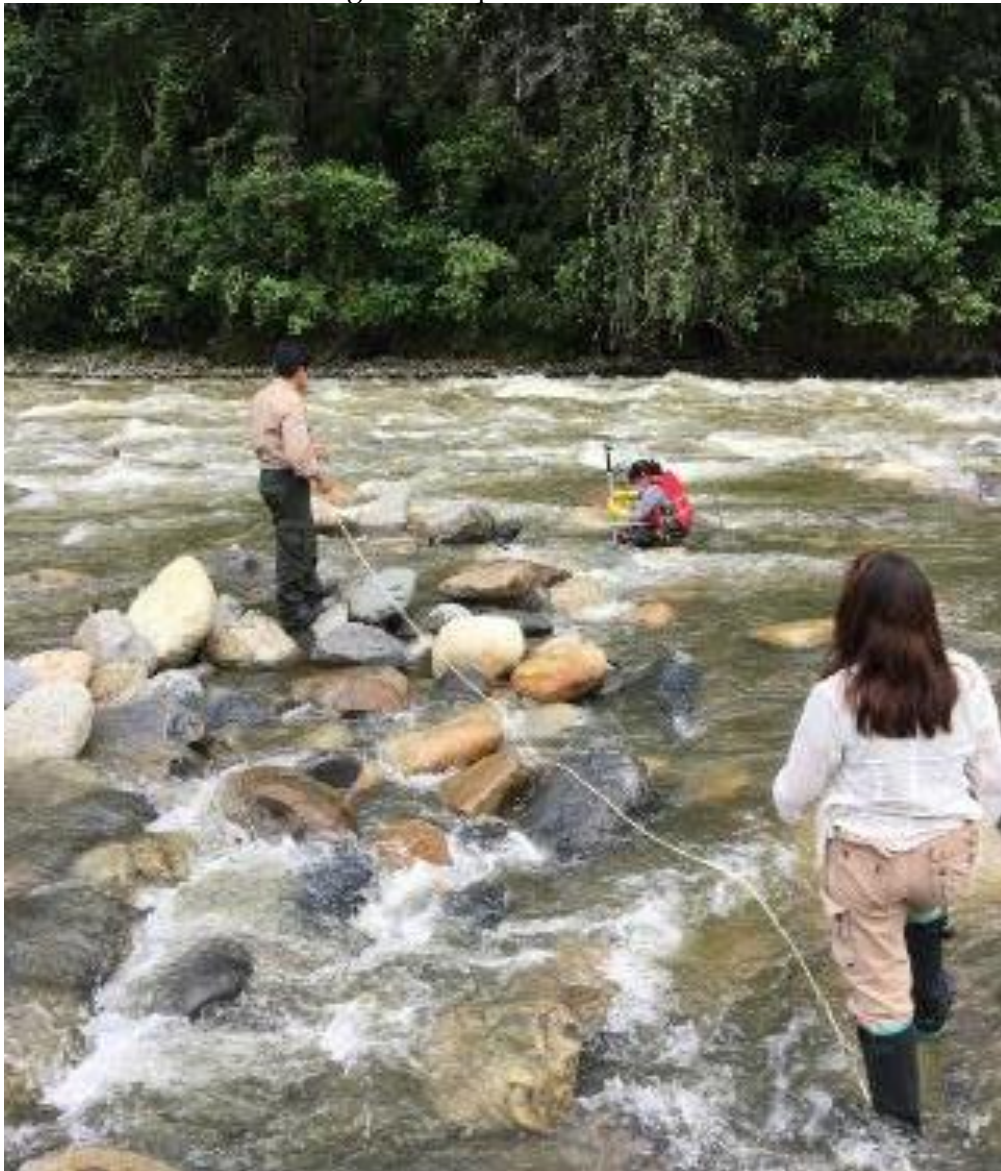
Fotografía del punto de muestreo

- De acuerdo a los pobladores locales, en los días previos al muestreo, en este sector se presentaron precipitaciones, provocando el aumento del cauce del río.

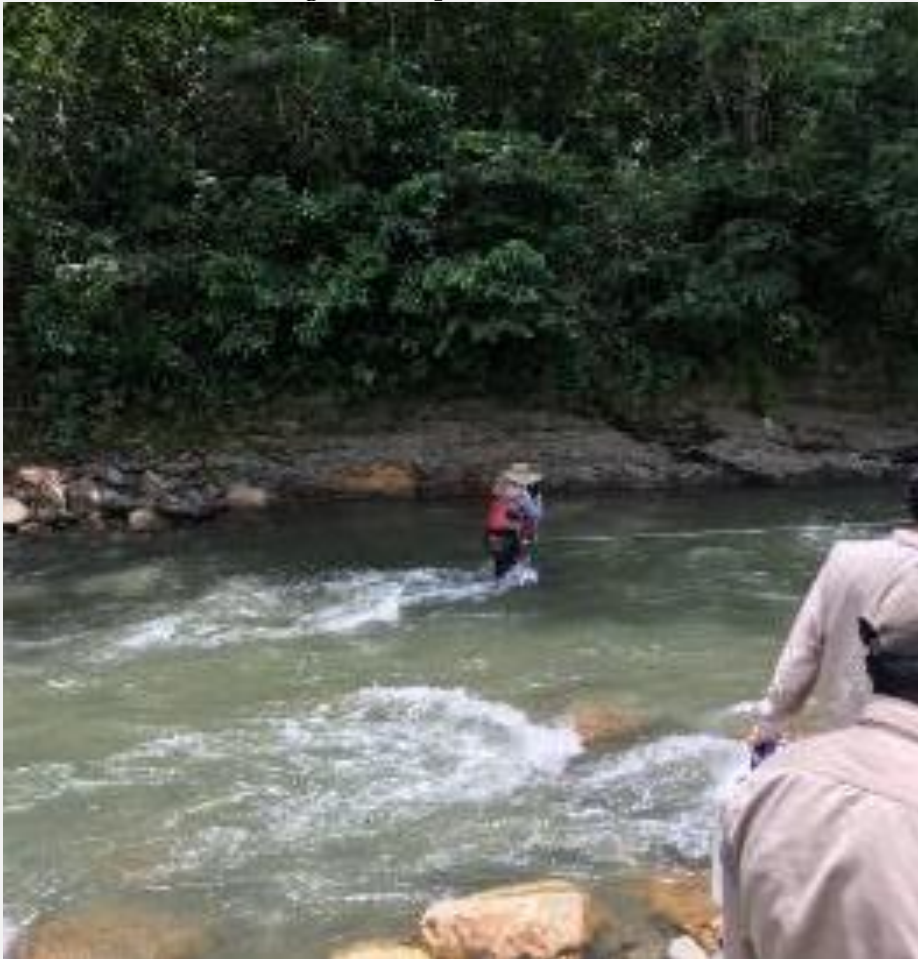
Fotografía del punto de muestreo

- De acuerdo a los pobladores locales, en los días previos al muestreo y durante la madrugada del día de muestreo se presentaron precipitaciones moderadas, provocando el aumento del cauce del río.

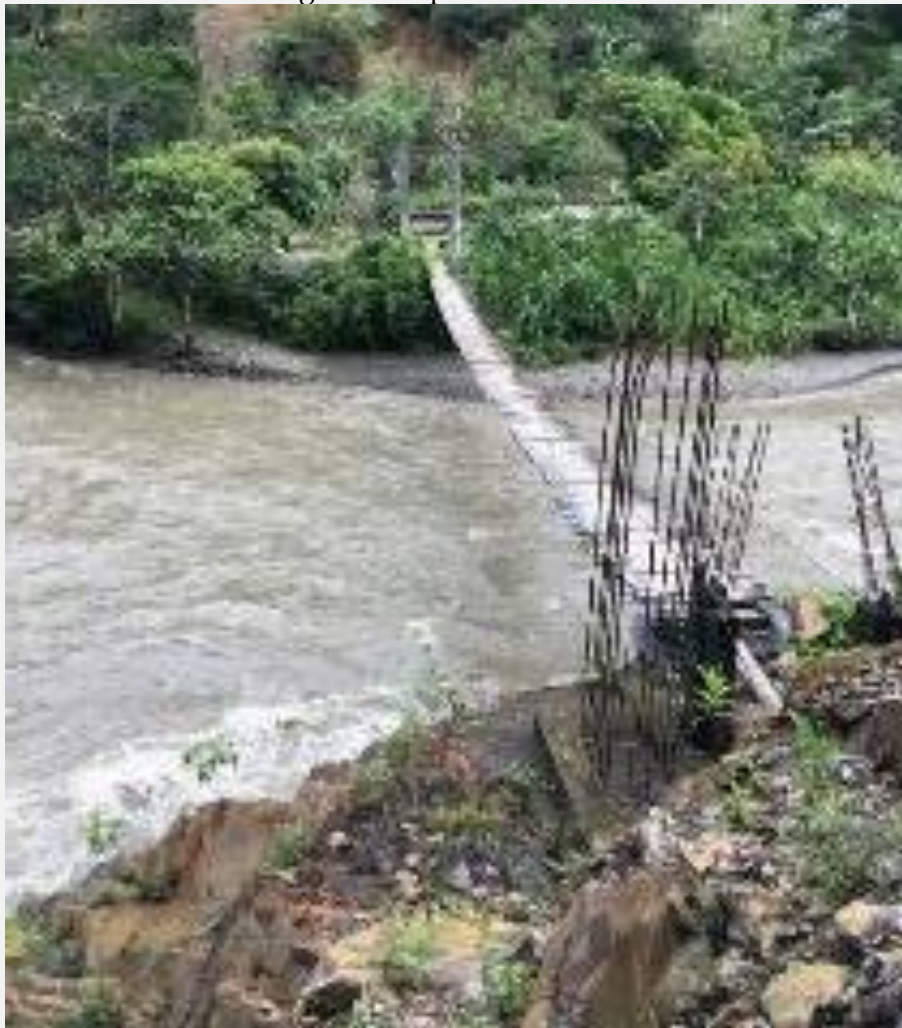
Fotografía del punto de muestreo

- De acuerdo a los pobladores locales, en los días previos al muestreo y durante la madrugada del día de muestreo se presentaron precipitaciones moderadas, provocando el aumento del cauce del río.

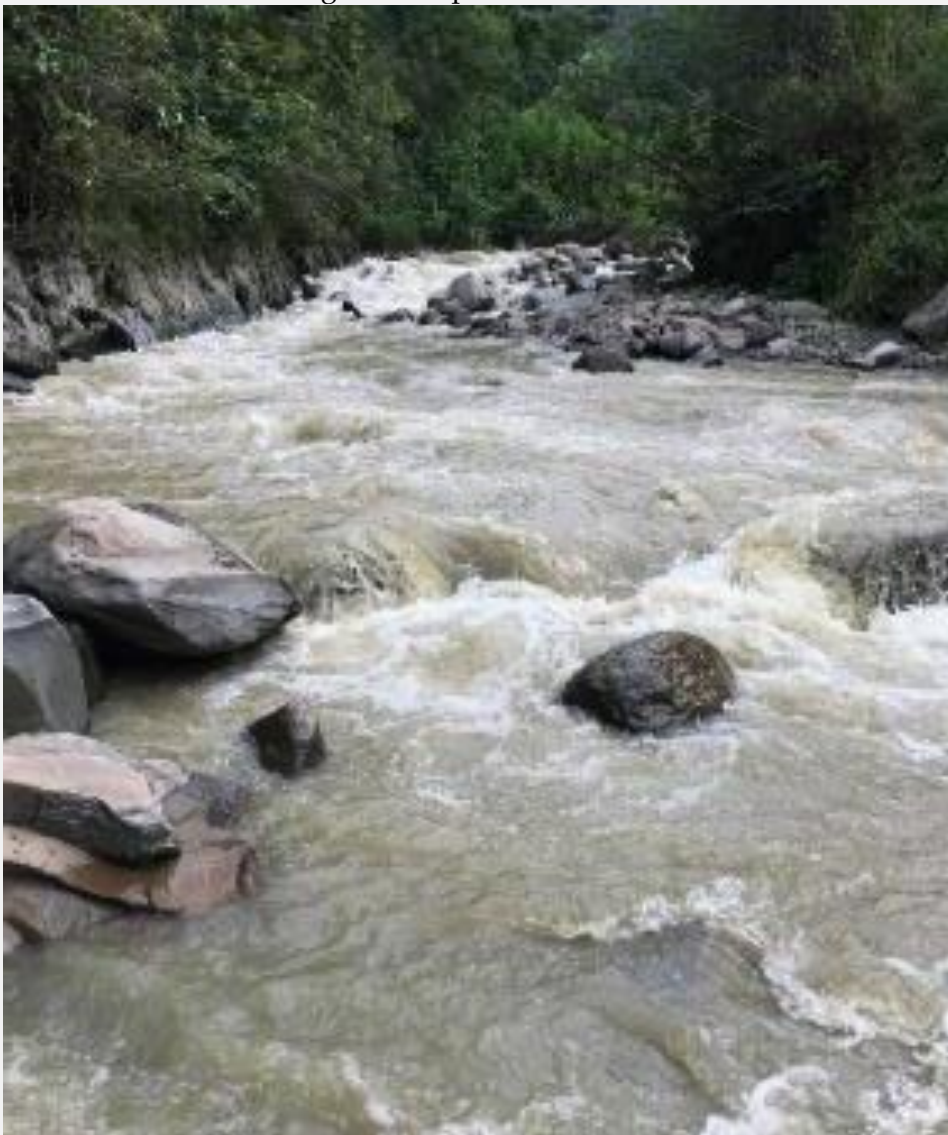
Fotografía del punto de muestreo

- De acuerdo a los pobladores locales, en los días previos al muestreo y durante la madrugada del día de muestreo se presentaron precipitaciones moderadas, provocando el aumento del cauce del río.

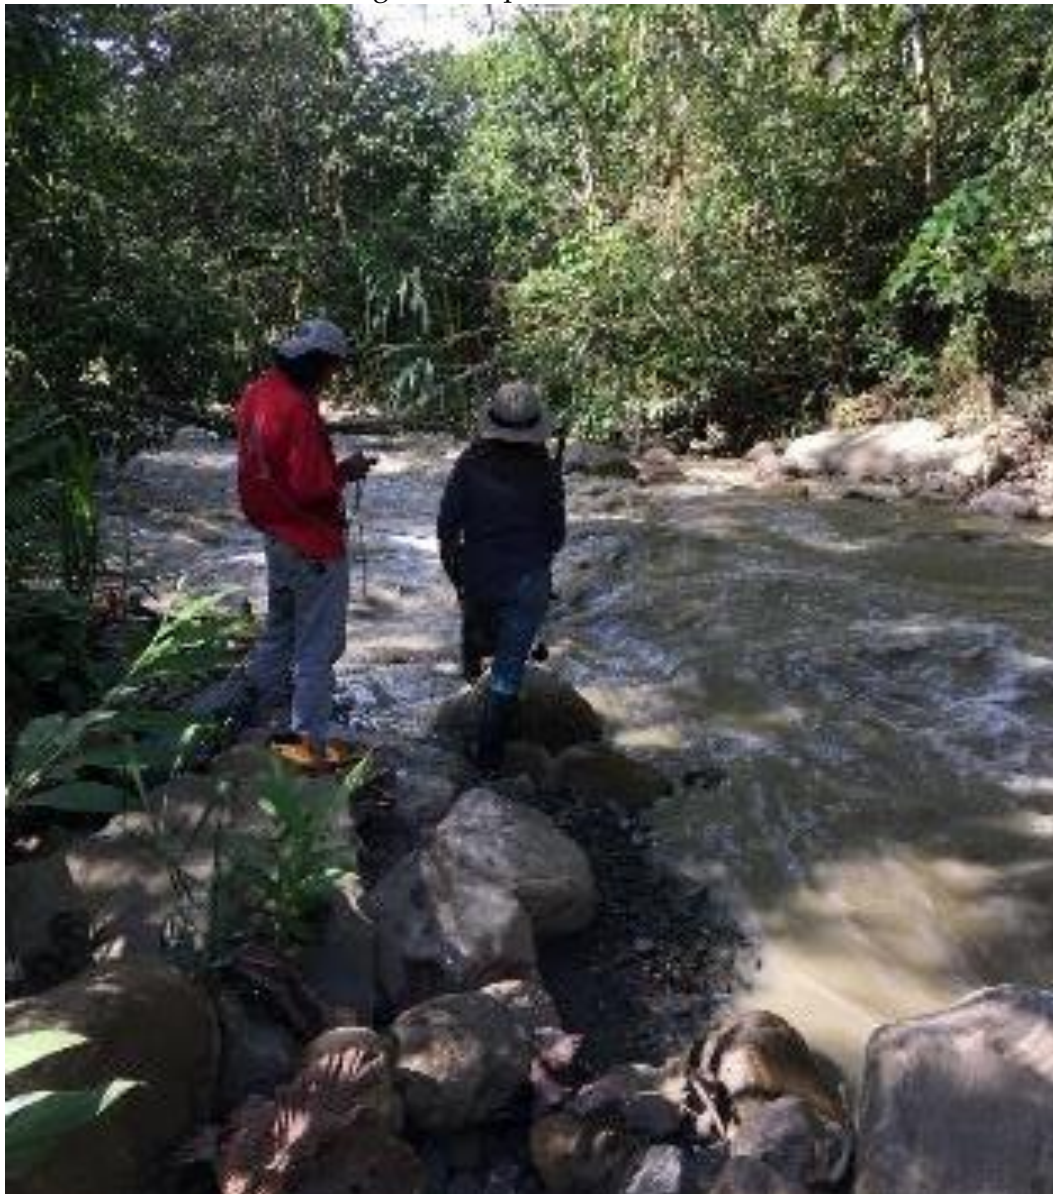
Fotografía del punto de muestreo

- De acuerdo a los pobladores locales, en los días previos al muestreo, en este sector se presentaron precipitaciones, provocando el aumento del cauce del río.

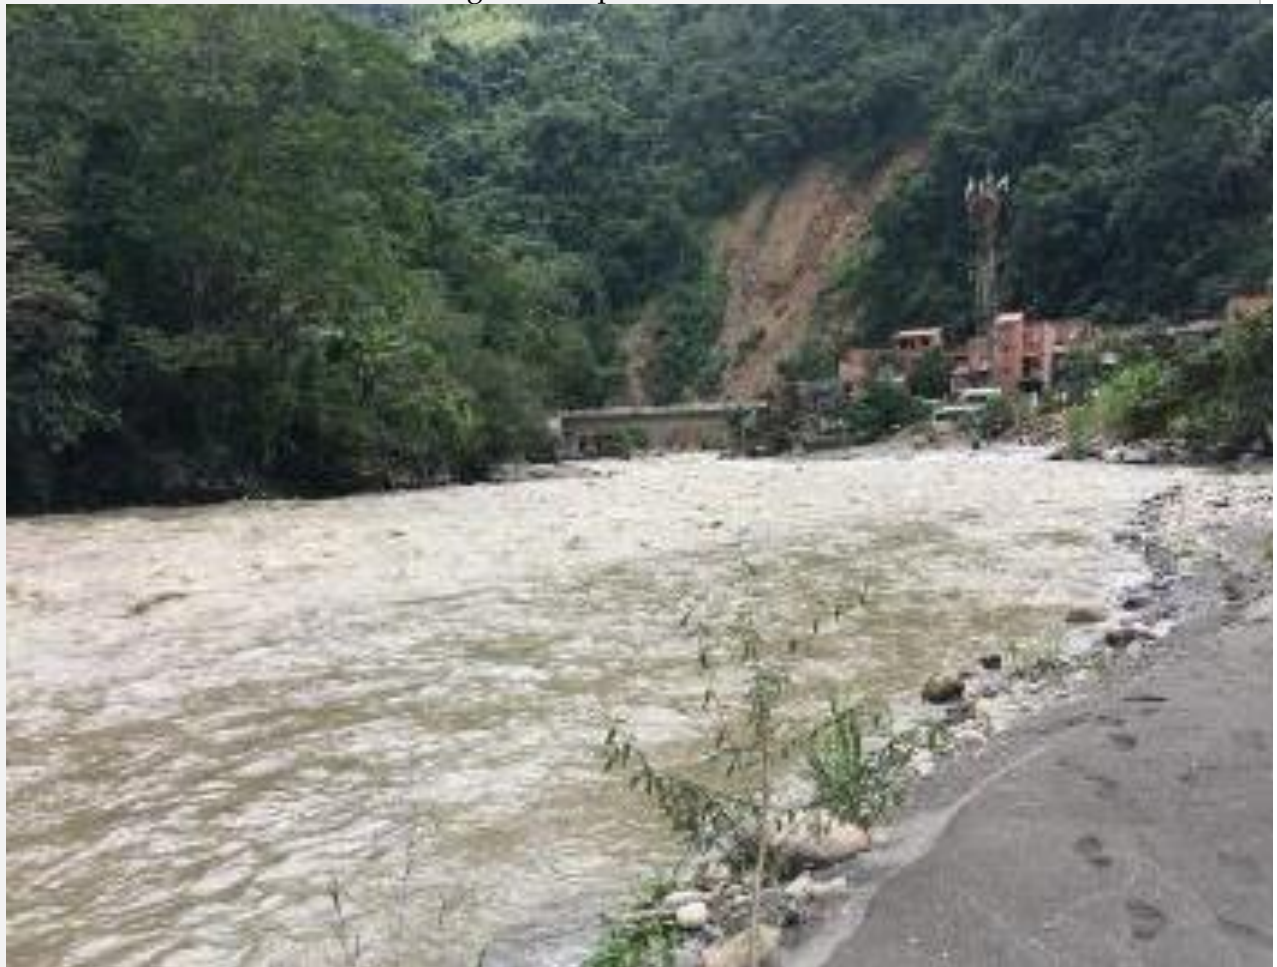
Fotografía del punto de muestreo

- Se estima el aumento del cauce del río, en 1 metros aproximadamente en total, en ambas riberas, a causa de las precipitaciones de los días pasados.
- Ancho máximo del lecho en la facie poza 13 metros y en la facie radier 24 metros.

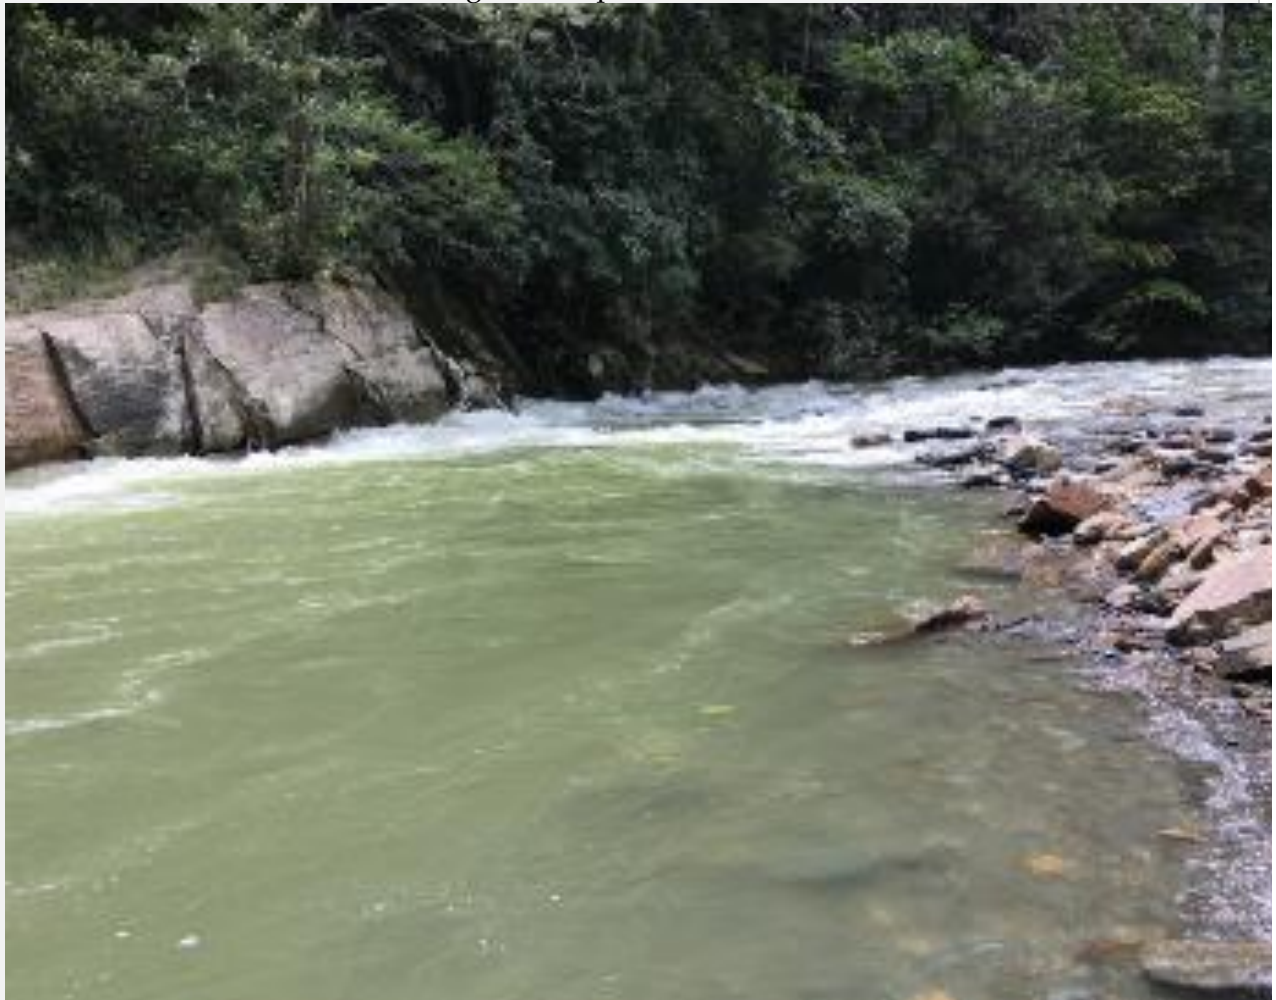
Fotografía del punto de muestreo

- Se estima el aumento del cauce del río, en 1 metro aproximadamente en total, en ambas riberas, a causa de las precipitaciones de los días pasados. Ancho del lecho del río cerca de 9 metros.

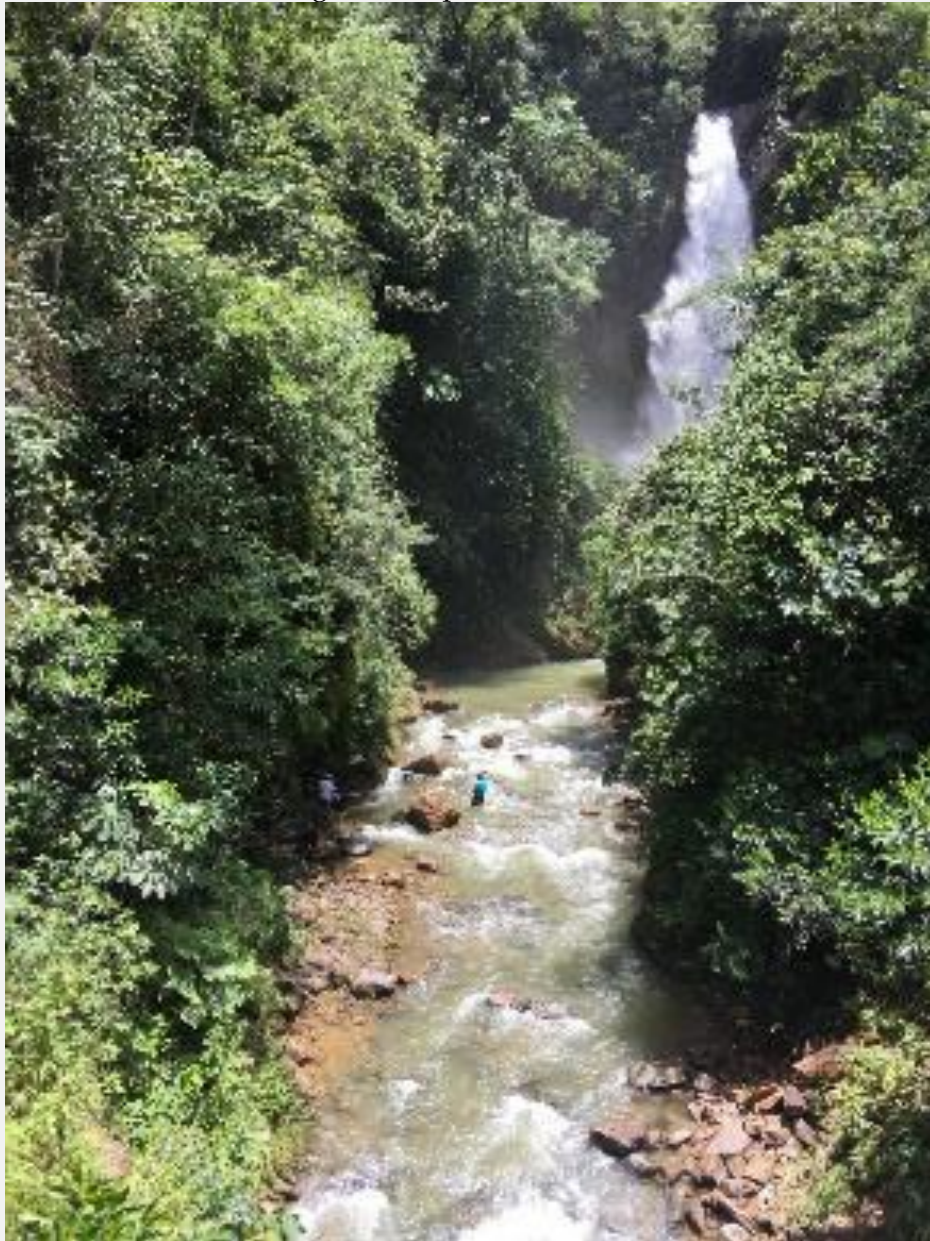
Fotografía del punto de muestreo

- Se estima el aumento del cauce del río, en 1,5 metros aproximadamente en total, en ambas riberas, a causa de las precipitaciones de los días pasados.

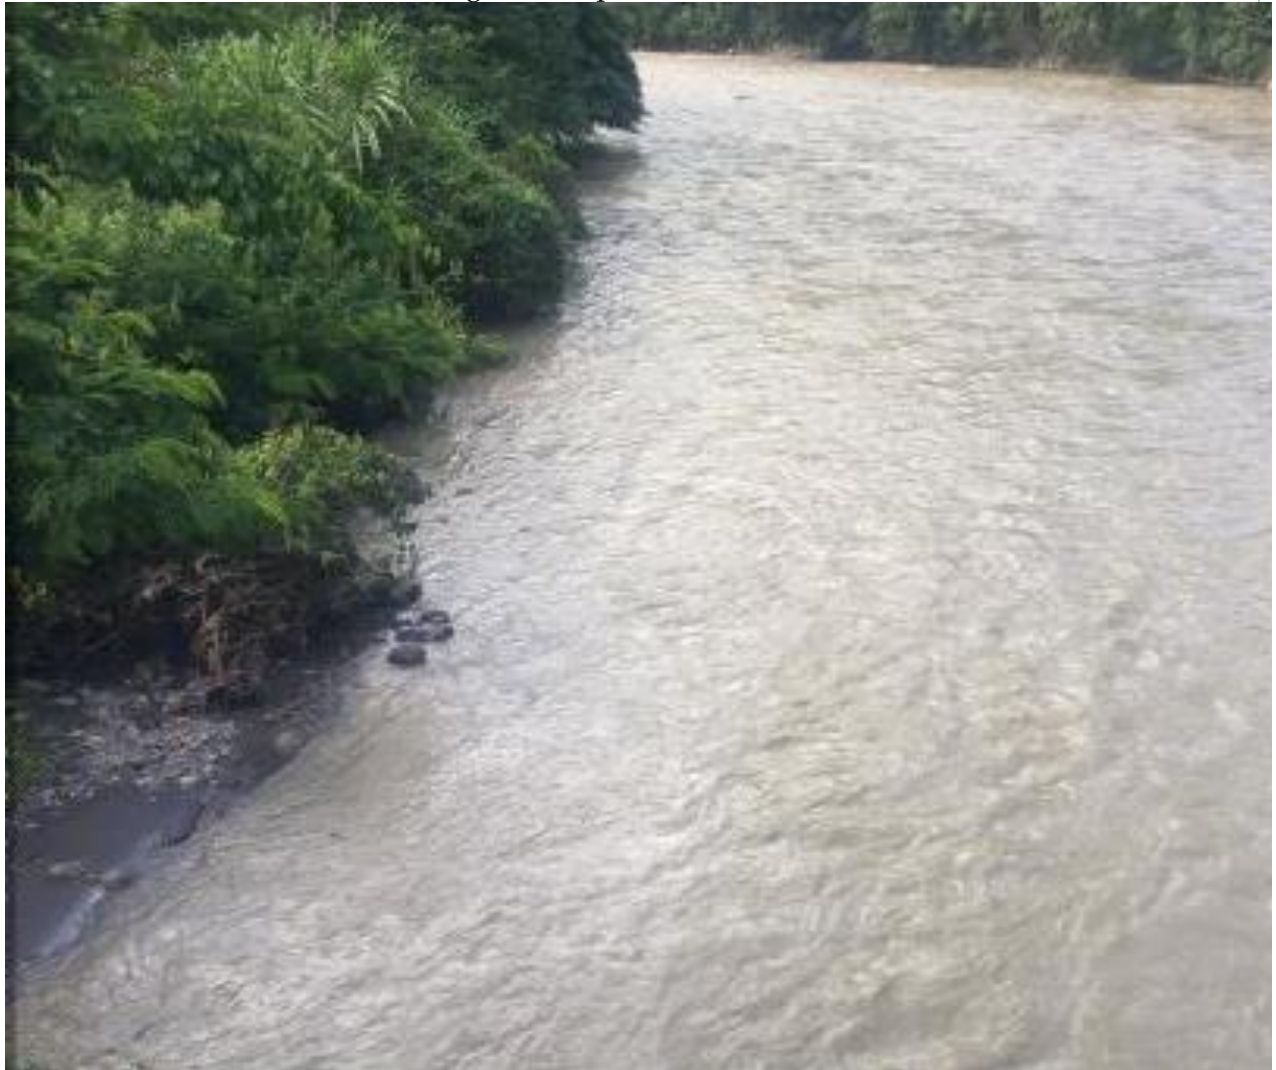
Fotografía del punto de muestreo

- En los días previos al muestreo, en este sector se presentaron precipitaciones, provocando el aumento del cauce del río, afectando la turbidez y la velocidad del caudal.

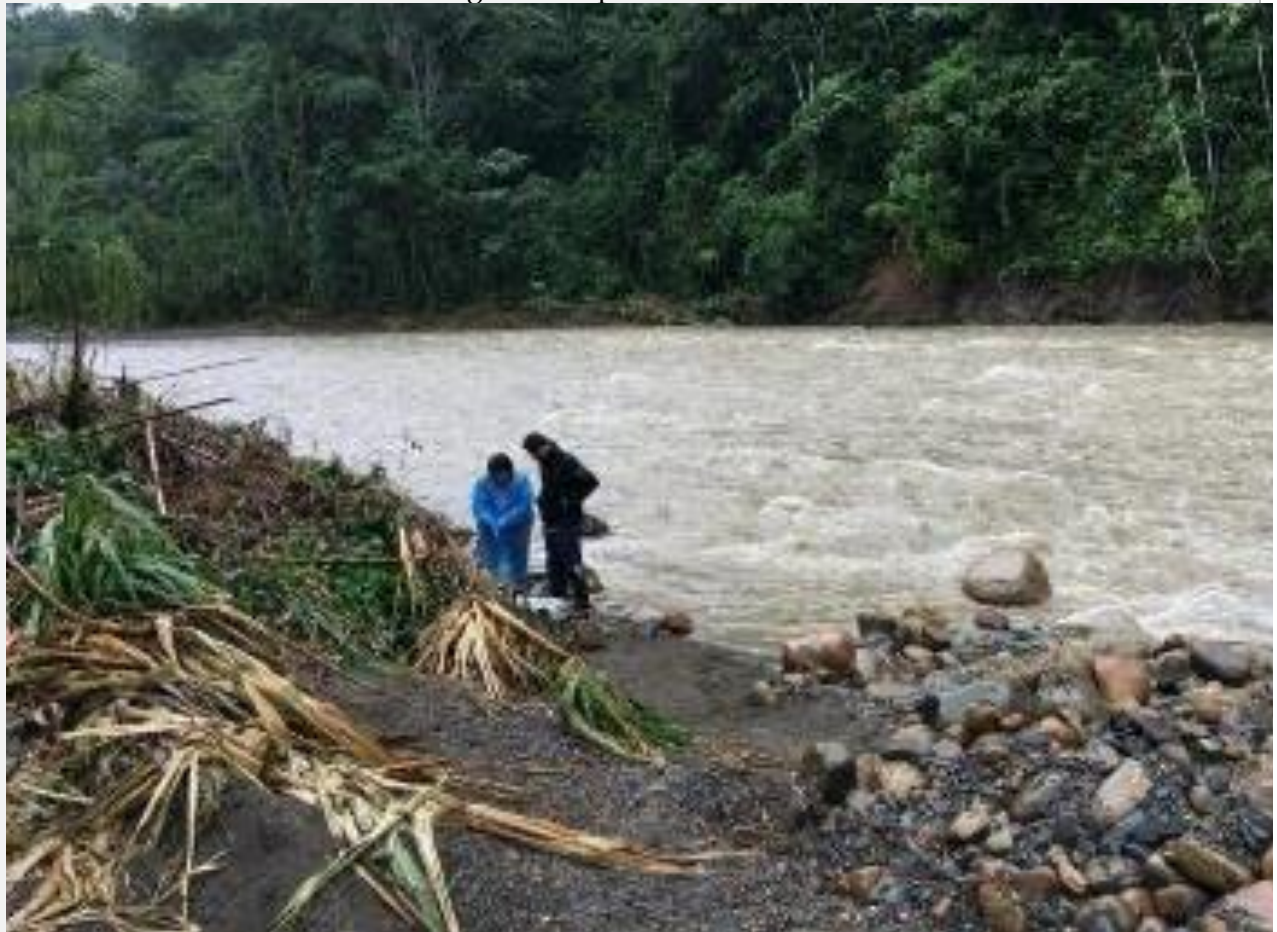
Fotografía del punto de muestreo

- En los días previos al muestreo, en este sector se presentaron precipitaciones, provocando el aumento del cauce del río.
- Ancho del lecho del río cerca de 67 metros.

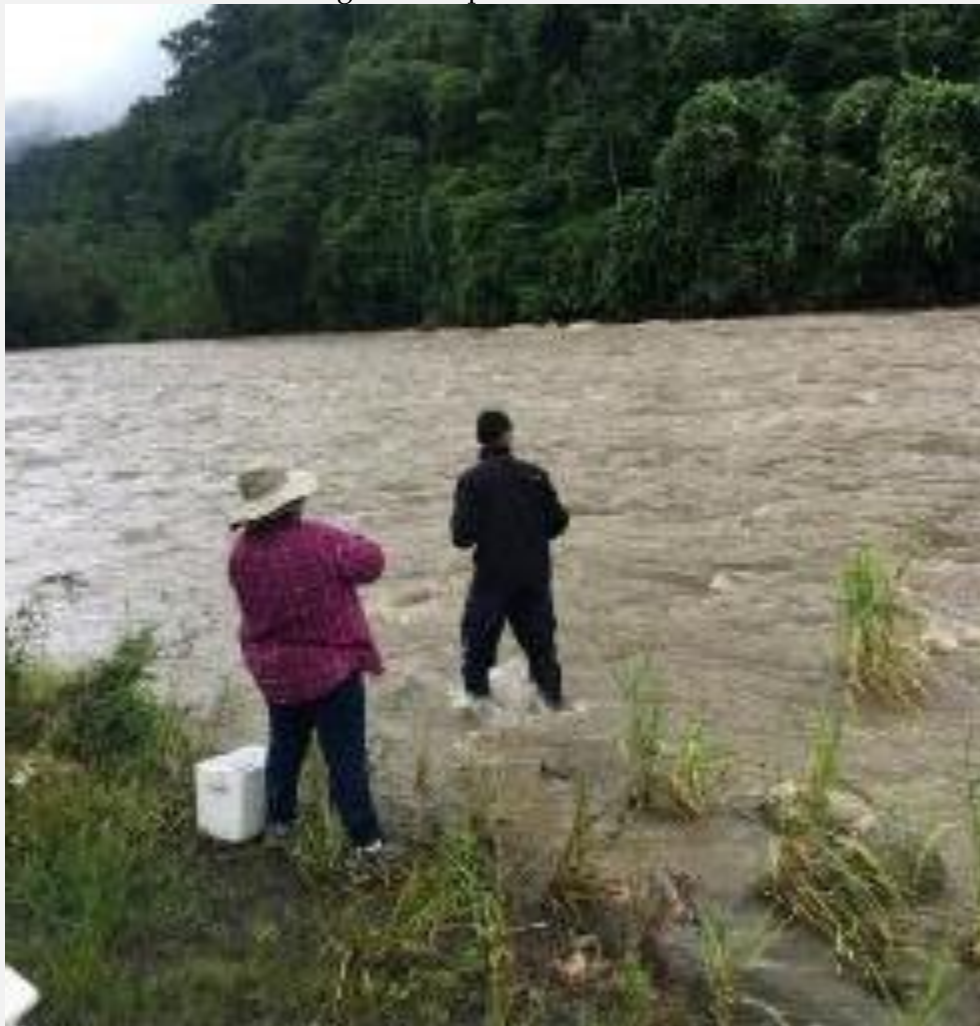
Fotografía del punto de muestreo

- En los días previos al muestreo, en este sector se presentaron precipitaciones, provocando el aumento del cauce del río, afectando también la turbidez y arrastre de sedimentos suspendidos.

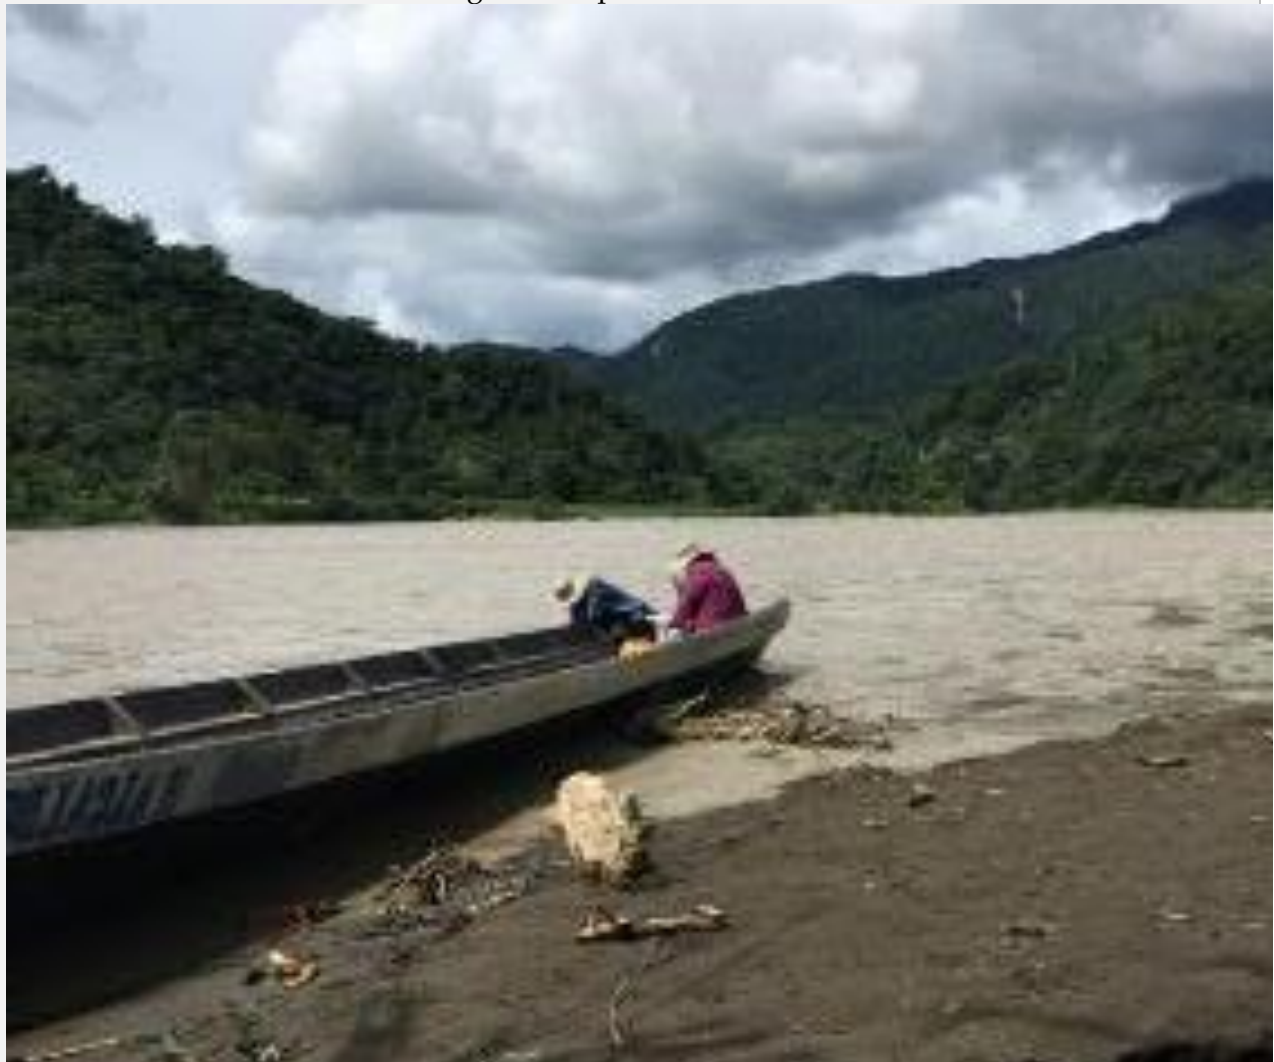
Fotografía del punto de muestreo

- De acuerdo a los pobladores locales, en los días previos al muestreo, en este sector se presentaron precipitaciones, provocando el aumento del cauce del río.

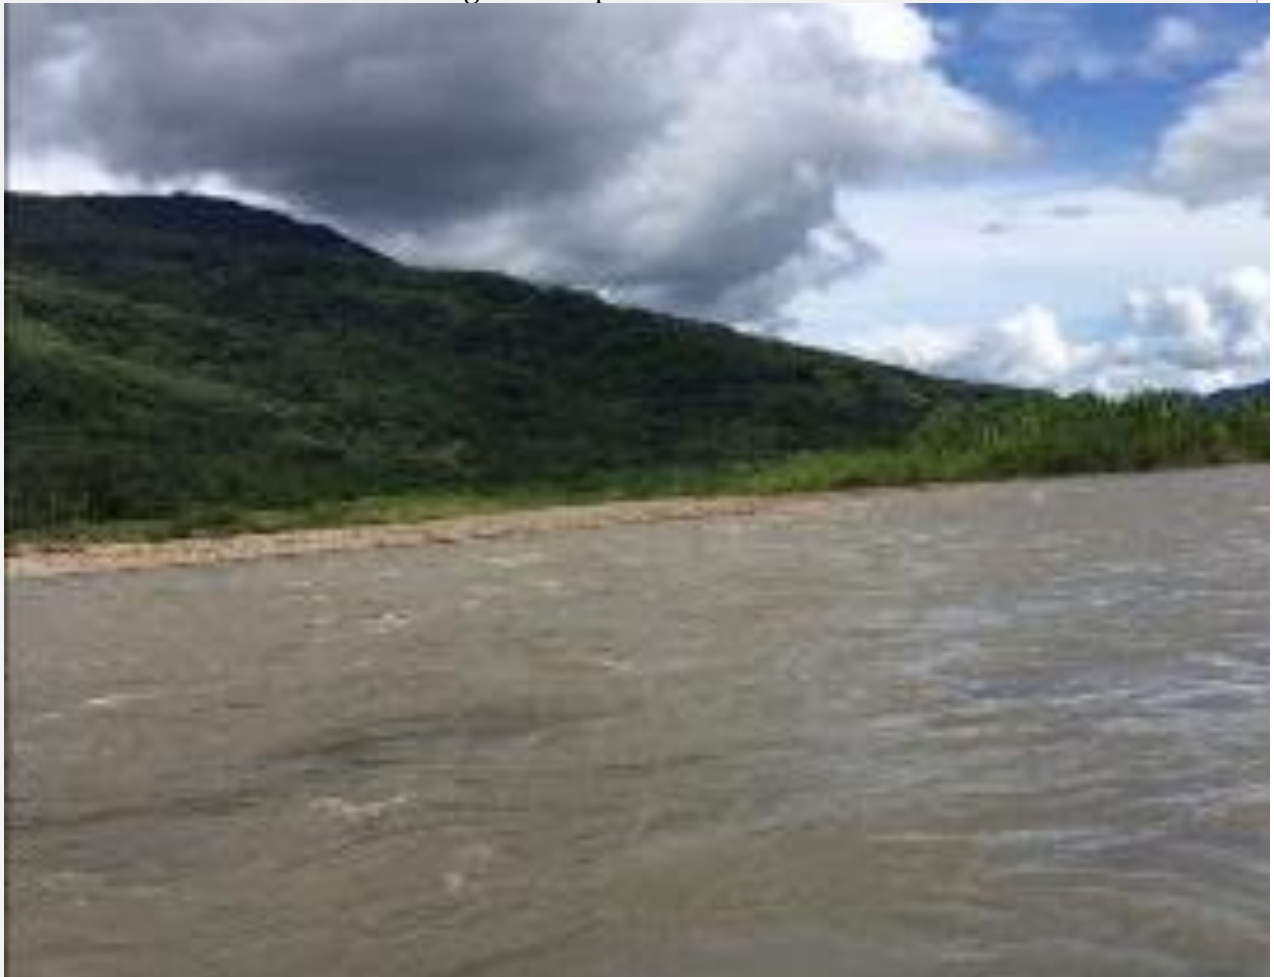
Fotografía del punto de muestreo

- De acuerdo a los pobladores locales, en los días previos al muestreo, en este sector se presentaron precipitaciones, provocando el aumento del cauce del río.

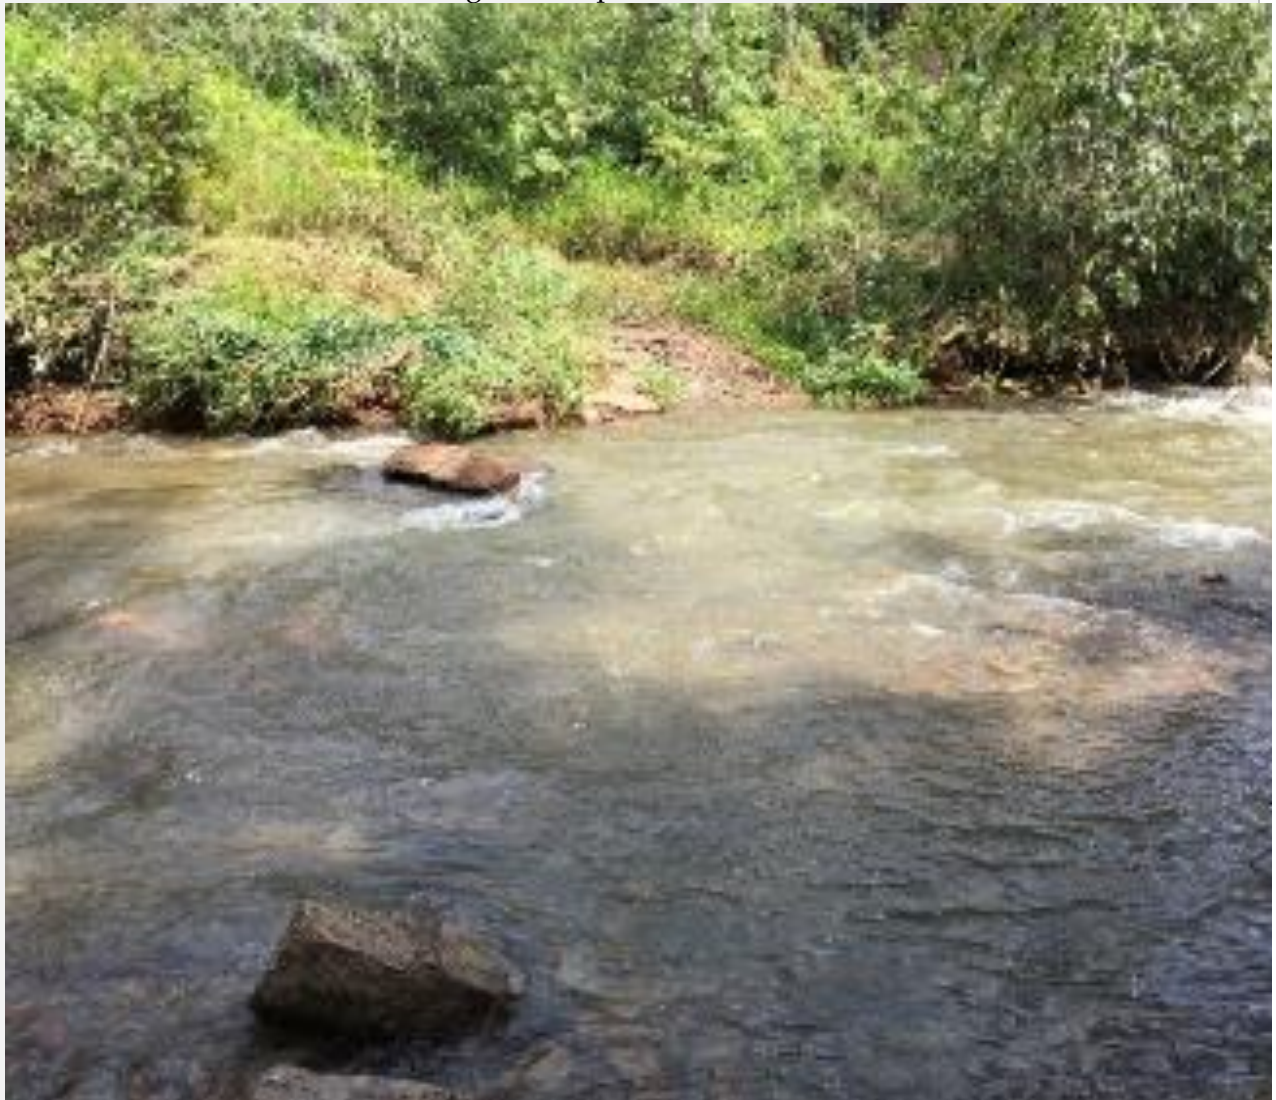
Fotografía del punto de muestreo

- En los días previos al muestreo, en este sector se presentaron precipitaciones, provocando el aumento del cauce del río, aspecto que también se reflejó en la turbidez y sedimentos suspendidos.

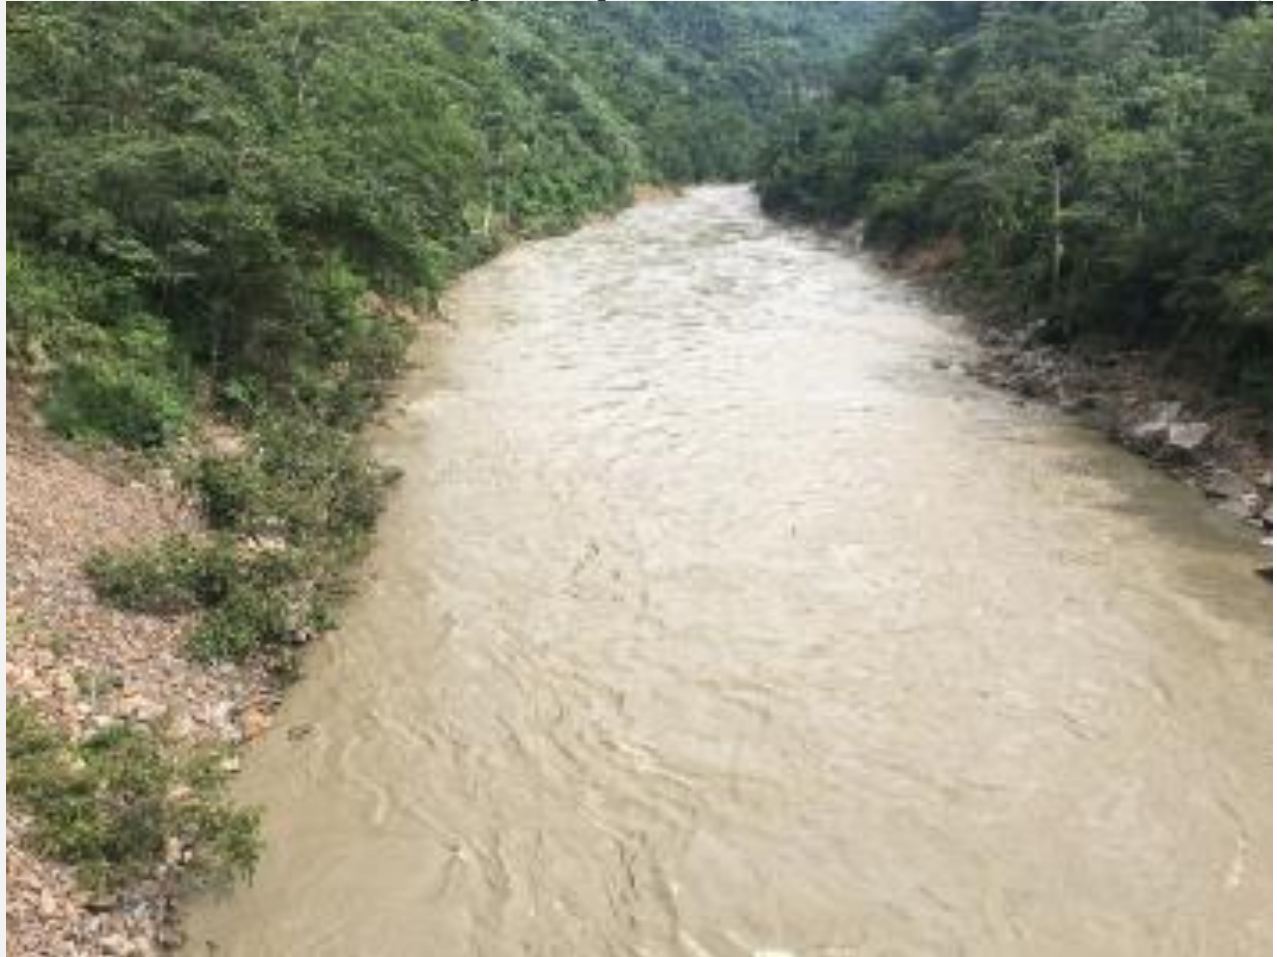
Fotografía del punto de muestreo

- El caudal máximo determinado fue 0.8 m³/s
- Profundidad máxima medida fue de 128 cm.
- El río presenta una estructura abierta, ambas riberas protegidas por vegetación con evidencia de derrumbes recientes. Presentaba un caudal fuerte y alta profundidad cerca de la ribera, con una sola facie en el transecto. El tipo de sustrato de fondo estaba dominado por material grueso como piedra. Las riberas presentaban erosión, evidencia de riberas inestables que permiten que el río erosione las paredes y cause inestabilidad de orillas de las riberas presentaban derrumbes recientes. Presentaba un caudal intermedio y alta profundidad hacia el centro del río, con solo una facie presente en el transecto, caracterizada por presentar sustrato grueso, típico de otra facie, lo que quiere decir que el cambio de facie ocurrió hace poco tiempo y que en la época seca se presentan otras facies como rápidos y radier. Las riberas erosionadas sugieren orillas inestables, propensas a desborde del río cuando el caudal sube.

- Los días previos y en la madrugada del día 10 de diciembre en este sector se presentaron precipitaciones fuertes y constantes, lo que también se evidencio por inundaciones que alcanzaron unas cabañas cercanas al punto de muestreo.

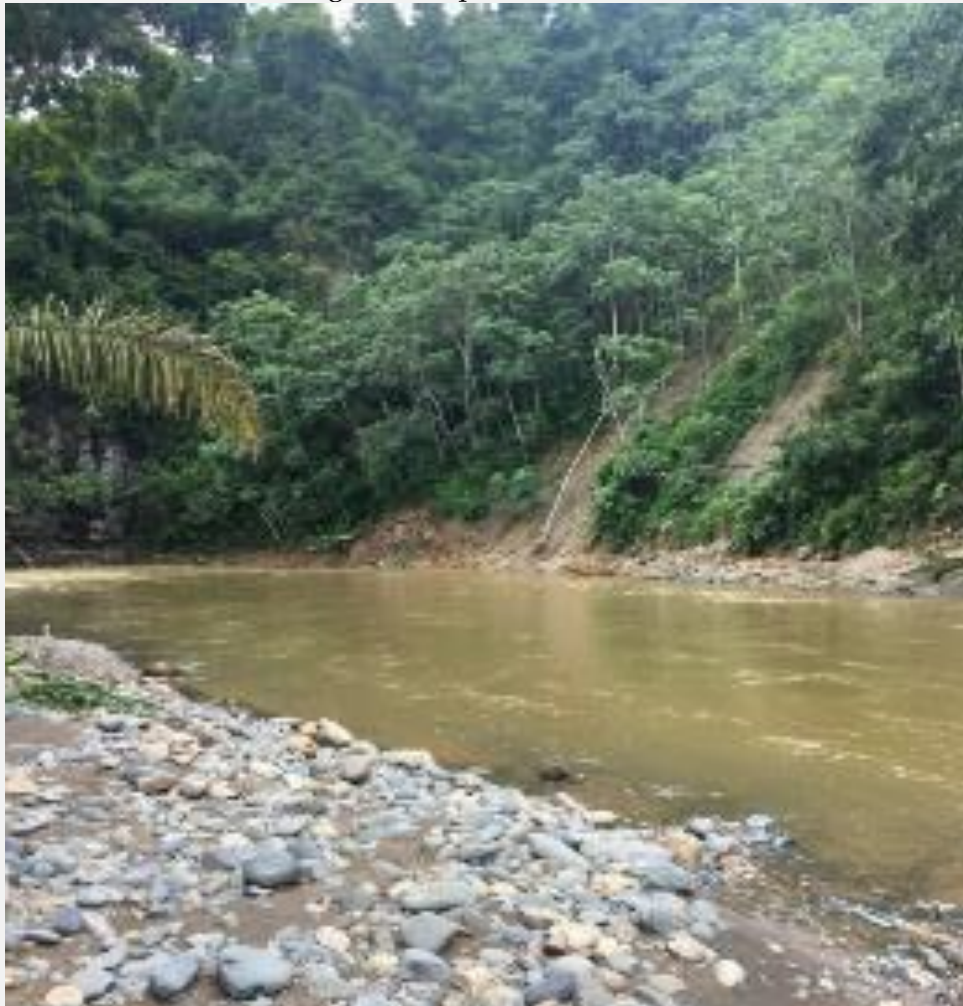
Fotografía del punto de muestreo

- En los días previos al muestreo, en este sector se presentaron precipitaciones, provocando el aumento del cauce del río.
- Ancho del lecho del río fue cerca de 33 metros.

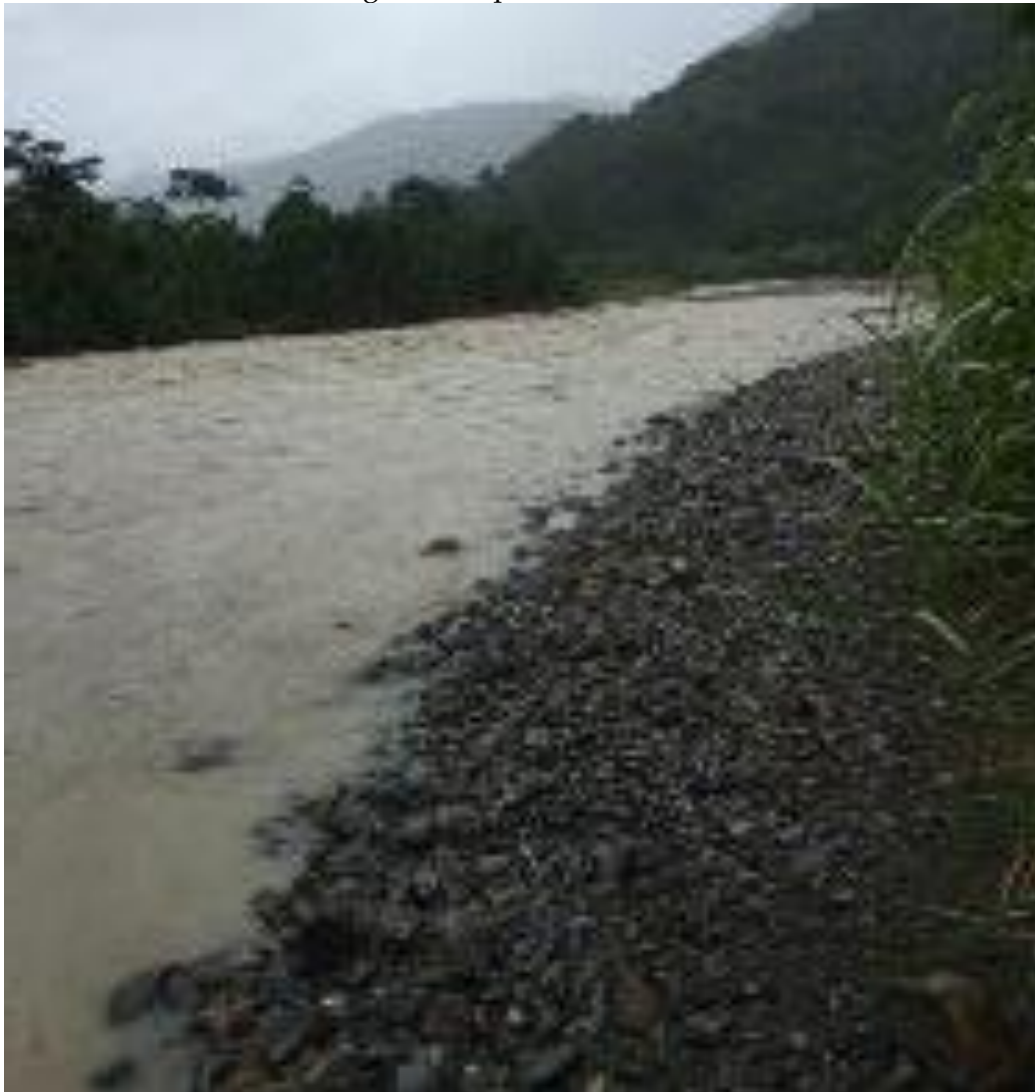
Fotografía del punto de muestreo

- En los días previos al muestreo, en este sector se presentaron precipitaciones, provocando el aumento del cauce del río.
- Ancho del lecho del río fue de 22 metros aproximadamente
