**CONSULTORIA: ESTADO DE LA CALIDAD
ACTUAL Y APTITUD
DE USO DE LOS CUERPOS DE AGUA DE LA
CUENCA DEL RÍO COROICO**

Producto 4: "INFORME FINAL"

La Paz, marzo de 2020

PRODUCTO 4: ESTADO ACTUAL DE LOS CUERPOS DE AGUA DE LA CUENCA DEL RÍO COROICO

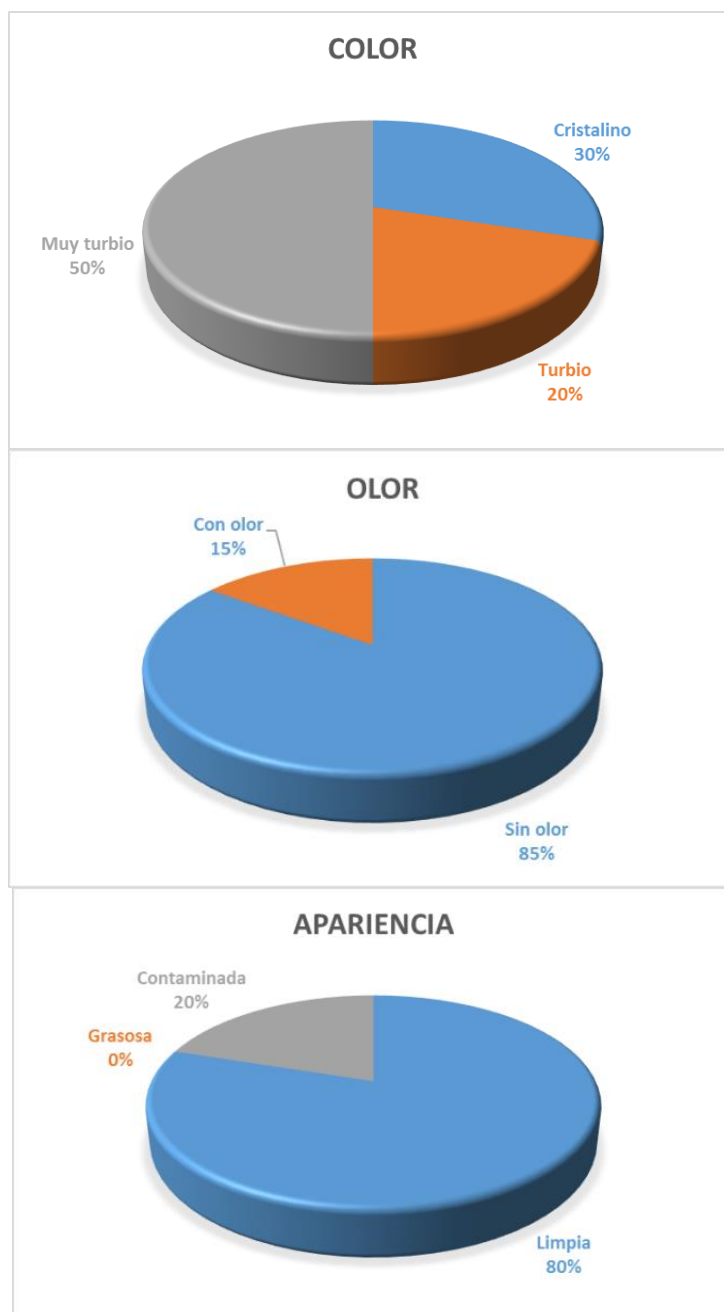
Figura 12. Apreciaciones de las características organolépticas de los cuerpos de agua muestreados de la cuenca del río Coroico.

De las figuras presentadas se resalta respecto al COLOR que el 70% de los ríos presento agua muy turbia a turbia y el restante presento cierto grado de transparencia. El OLOR la apreciación muestra que el 85% de los ríos no presentaban olor desagradable y la APARIENCIA, muestra que el 80% tiene una apariencia limpia, considérese que las características organolépticas dependerán en gran manera de la persona que realice dichas apreciaciones.

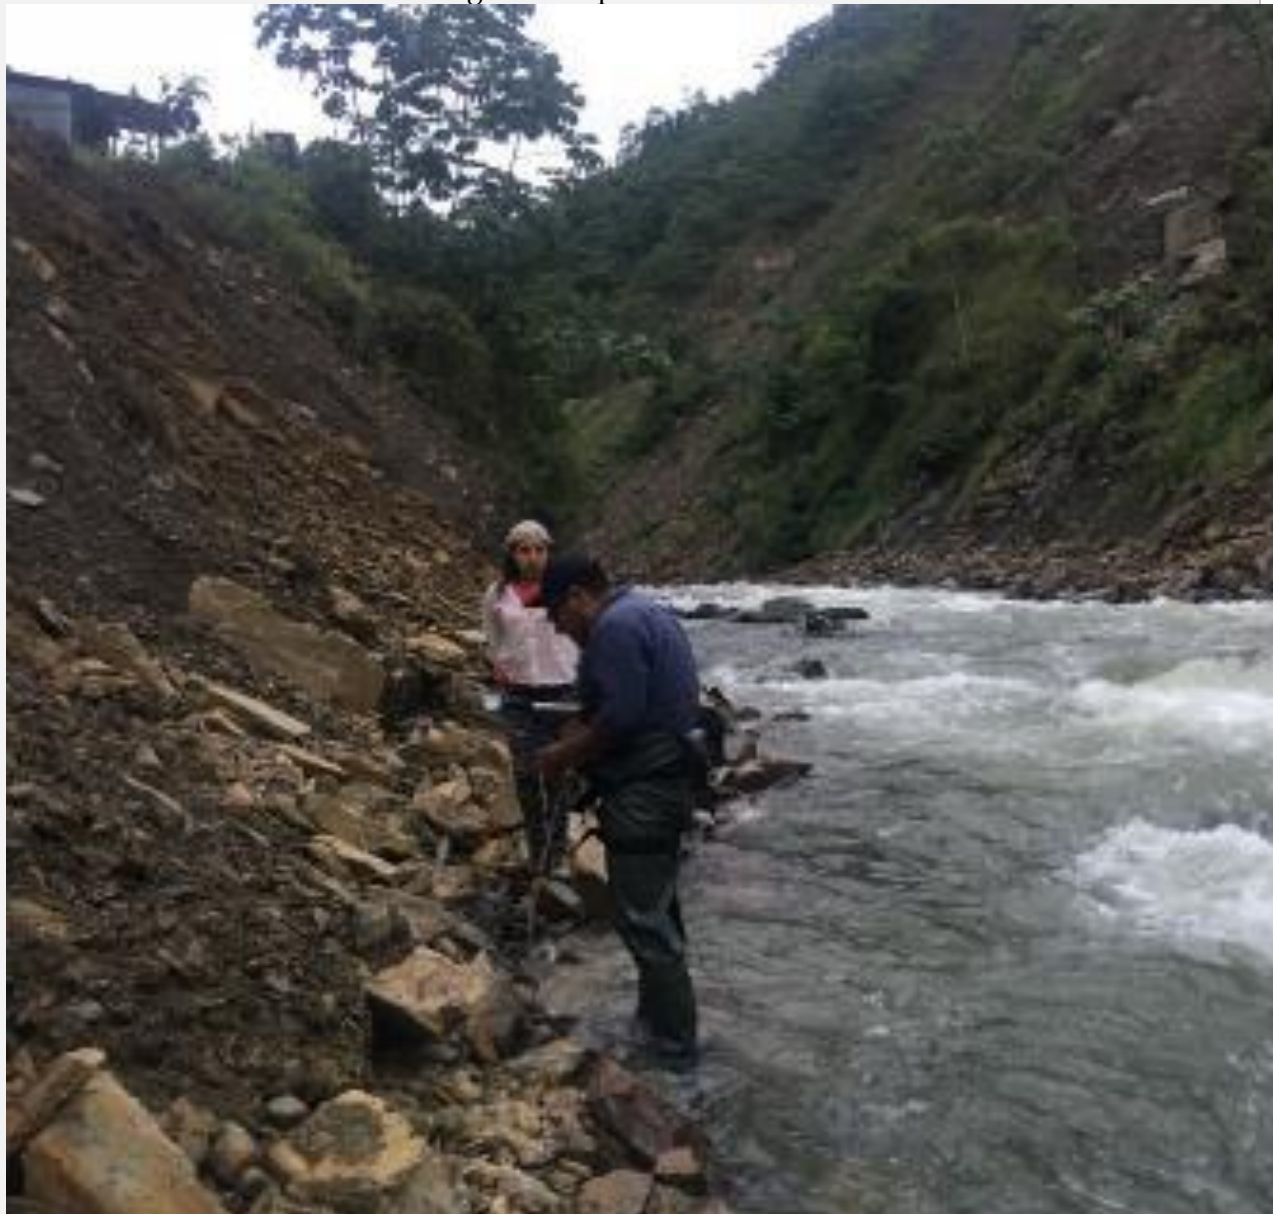
Fotografía del punto de muestreo

- El caudal máximo determinado fue 2.2 m³/s
- Profundidad máxima medida fue de 80 cm.
- El río presenta una estructura encajonada, las riberas están constituidas por roca madre, el sustrato de las paredes es muy inestable y se evidencia derrumbes. Presentaba un caudal fuerte y alta profundidad hacia el centro del río, con solo una facie presente en el transecto, caracterizada por presentar dominancia de sustrato grueso, como piedra, el sustrato de fondo estaba muy inestable. Las riberas erosionadas sugieren orillas inestables.

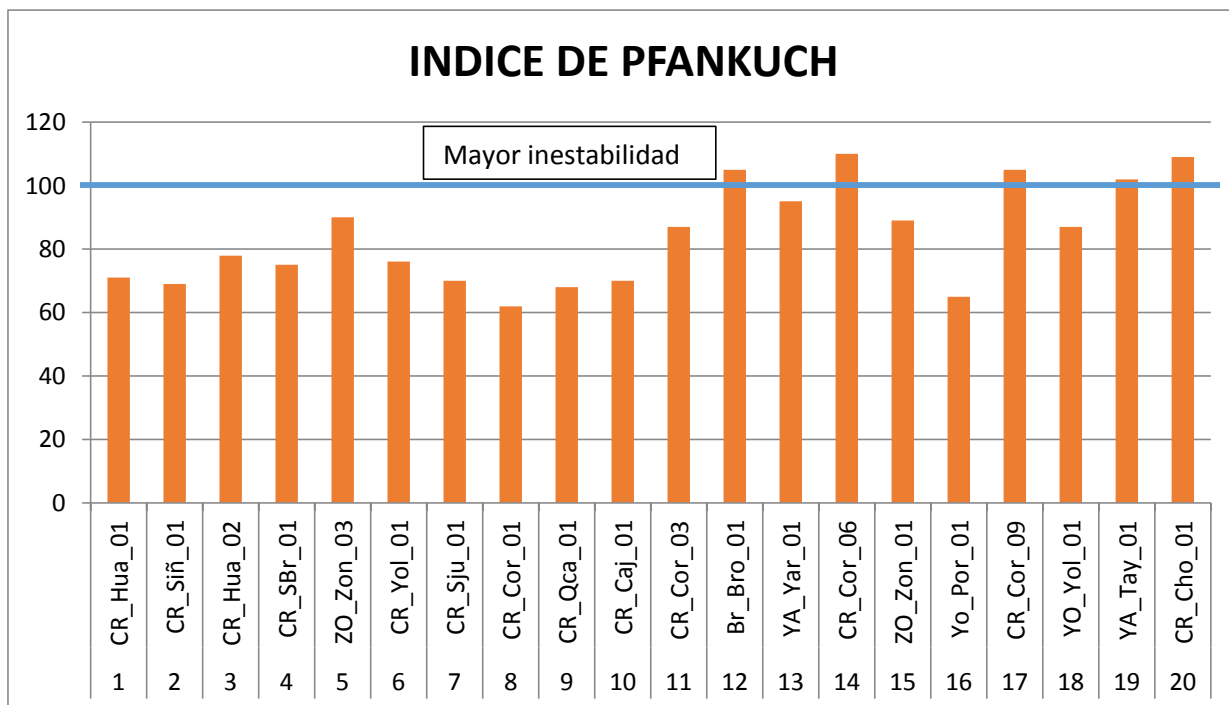
Figura 16. Índice de Pfankuch, que mide la estabilidad o inestabilidad de los ríos. Los datos corresponden a los 20 puntos de muestreo de los cuerpos de agua de la cuenca del río Coroico.

Finalmente la línea Azul dentro de la figura, diferencia hacia arriba a los ríos más inestables, sus valores se encuentran entre 101 y 110. Estos ríos se caracterizan por desbordar arrastrar material particulado y tener bastante deposición de sedimentos pasado el periodo de lluvias.

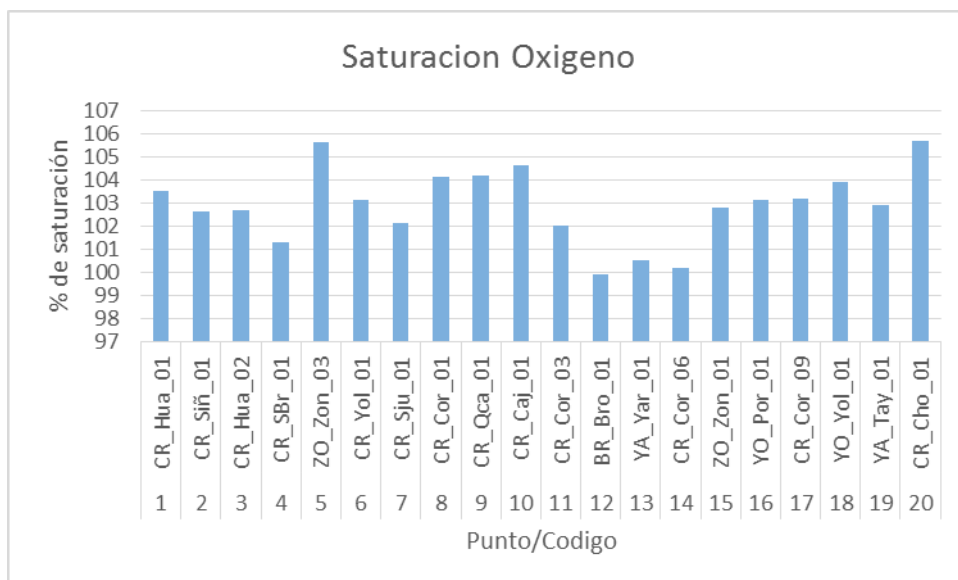
Figura 18. Saturación de Oxigeno registrada en los cuerpos de agua evaluados

La **Saturación de Oxígeno**, registrada en los puntos de muestreo, la menor se presentó en el punto 12: BR_Bro_01 con 99,9% que se encuentra en el río Bronzini, en territorio limítrofe de los municipios de La Paz y Caranavi. El mayor valor se registró en el punto 20: CR_Cho_01 con 105,5% que se encuentra en la comunidad del Choro del municipio del Coroico (Figura 18).

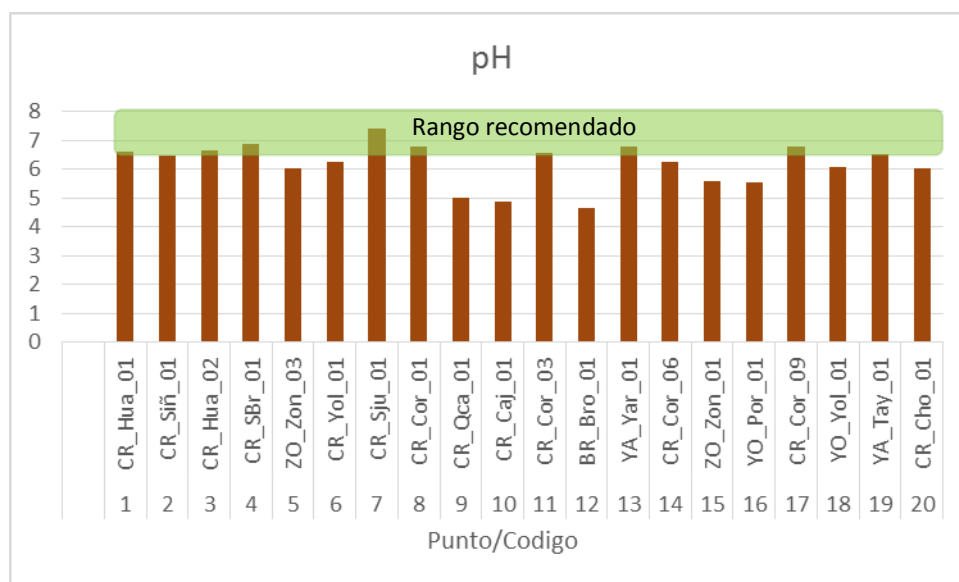
Figura 19. pH registrada en los cuerpos de agua evaluados. Considerar la barra verde que establece los rangos recomendados por la NB-512 y la OMS.

El pH, registrada en los puntos de muestreo, el menor valor se presentó en el punto 12: BR_Bro_01 con 4,64 (ácido) que se encuentra en la comunidad que se encuentra en el río Bronzini, en territorio limítrofe de los municipios de La Paz y Caranavi. El mayor valor se registró en el punto 7: CR_Sju_01 con 7.42 (ligeramente básico) que se encuentra en el río San Juan, parte de la comunidad Coroico Viejo, del municipio del Coroico. Nótese

también en la siguiente figura que varios de los puntos de muestreo se encuentran por debajo del rango recomendado.

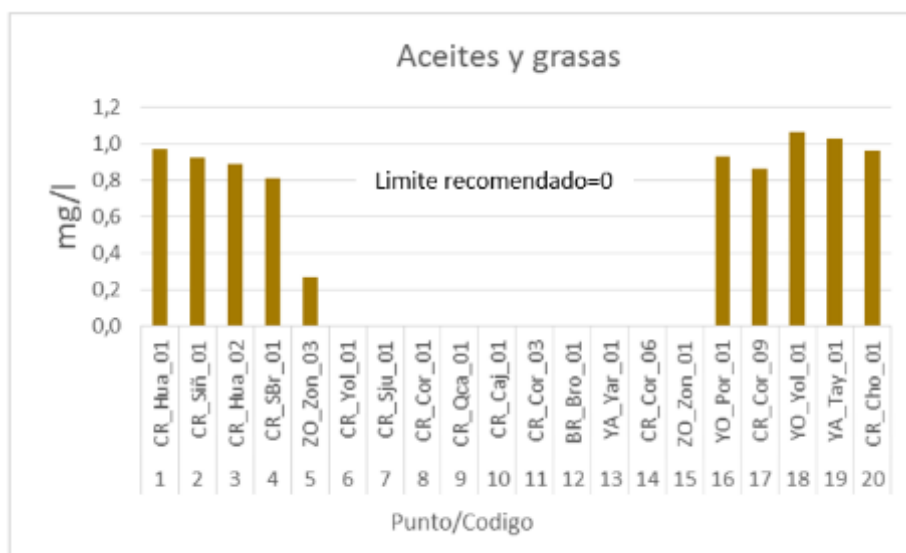
Figura 20. Valores de Aceites y Grasas registrados en los cuerpos de agua evaluados

En los Aceite y Grasas registrados en los puntos de muestreo, el menor valor se presentó en los puntos 6: CR_Yol_01, 7: CR_Sju_01, 8: CR_Cor_01, 9: CR_Qca_01, 10: CR_Caj_01, 11: CR_Cor_03, 12: BR_Bro_01, 13: YA_Yar_01, 14: CR_Cor_06 y 15: ZO_Zon_01 con un valor >0.3 mg/l. (límite de detección del método). El mayor valor se registró en el punto 18: YO_Yol_01 con un valor de 1.1 mg/l. Nótese que el valor recomendado es "0" (Figura 20).

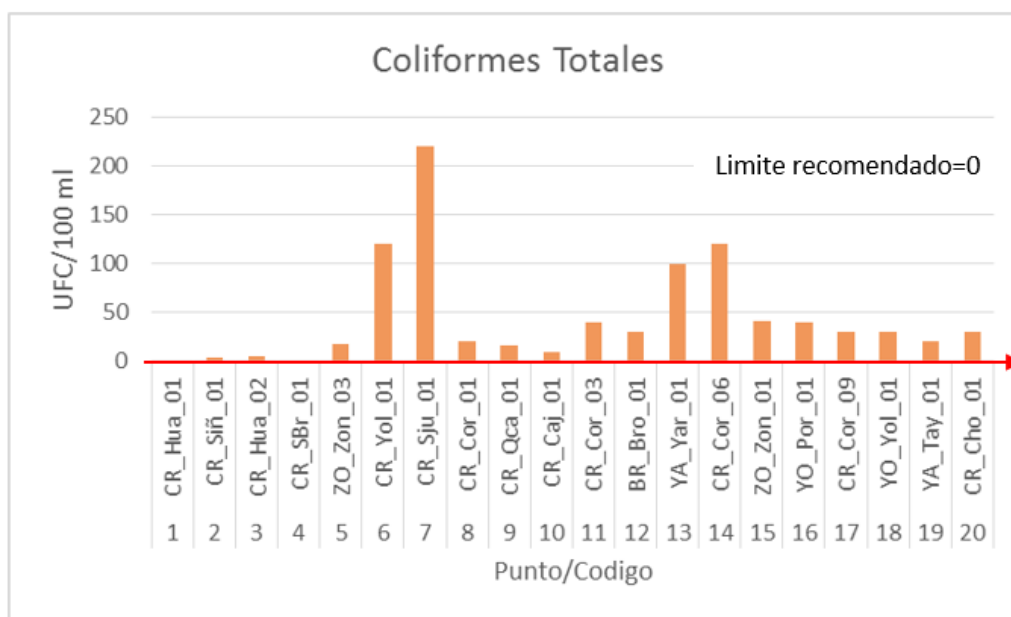
Figura 21. Valores de Coliformes Totales registrados en los cuerpos de agua evaluados

En los Coliformes Totales registrados en los puntos de muestreo, el menor valor se presentó en los puntos 1:CR_Hua_01 y 4:CR_SBr_01 con un valor "0" UFC/100 ml. El mayor valor se registró en el punto 7:CR_Sju_01 con un valor de 220 UFC/100 ml. Nótese que el valor recomendado es "0". Aunque el límite recomendado es "0", como se han

obtenido concentraciones arriba de 100 UFC/100 ml, sería recomendable realizar análisis de coliformes fecales, las cuales son si son un indicador del estado de salud del cuerpo de agua y de los pobladores que hacen uso del mismo (Figura 21).

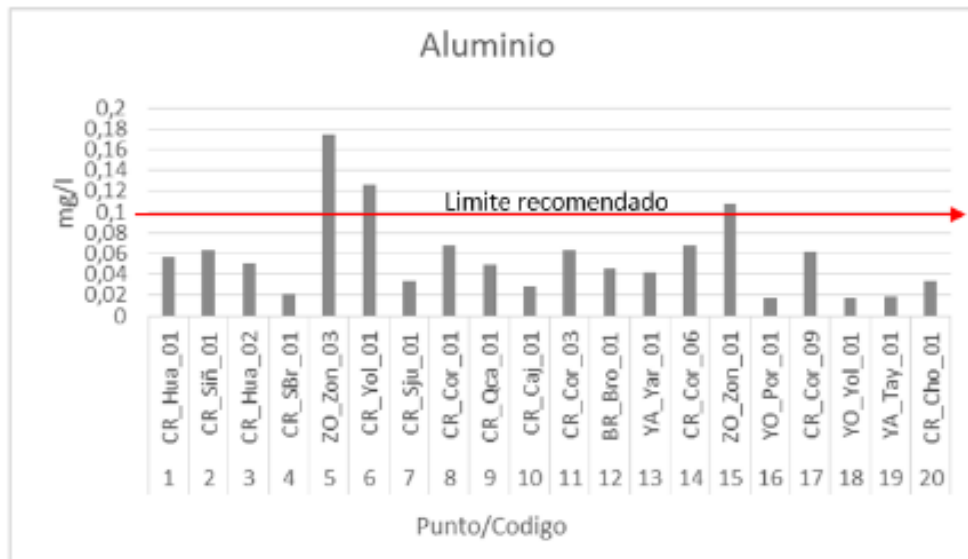
Figura 22. Valores de concentración de Aluminio registrados en los cuerpos de agua evaluados

Complementariamente se han realizado análisis de los elementos químicos que se han presentado en concentración por encima de los límites o valores de referencia recomendados. Tal es el caso del Aluminio que se presenta en concentraciones mayores en los puntos 5: ZO_Zon_03, 6: Cr_yol_01 y 15:ZO_Zon_01. El resto de los cuerpos de agua, presentan valores menores. Este elemento no era considerado tóxico para la salud humana, sin embargo la OMS (2011) menciona que hay una posible relación de este elemento con la enfermedad de Alzheimer. En las zonas tropicales este elemento se encuentra de forma natural en la naturaleza, pero generalmente oxidado quedando sobre la superficie del suelo dando un aspecto brillante³.

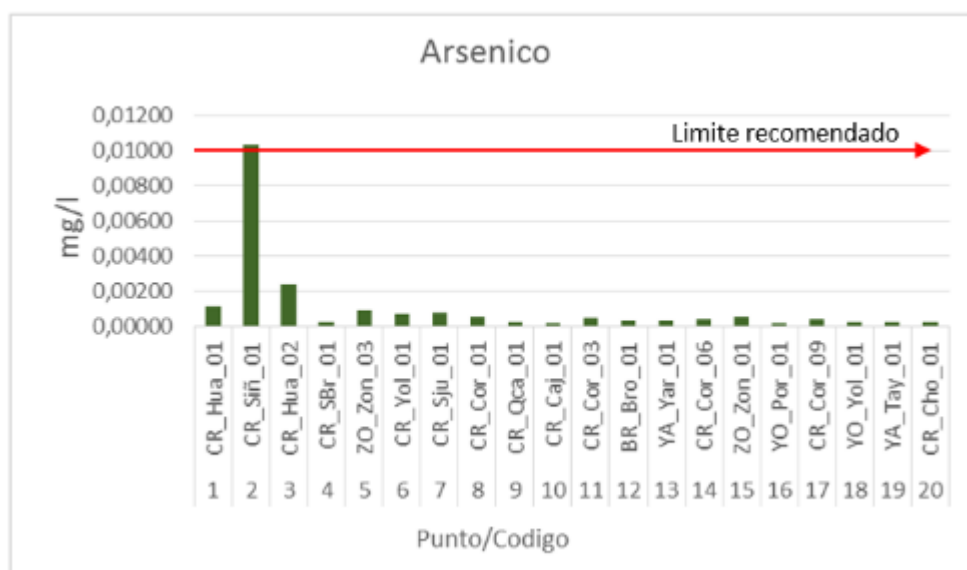
Figura 23. Valores de concentración de Arsénico registrados en los cuerpos de agua evaluados

En el caso del Arsénico se presenta en concentraciones mayores a los recomendados en el punto 2: CR_Siñ_01. El resto de los cuerpos de agua, presentan valores muy por debajo de lo recomendado. Otro elemento natural de la corteza terrestre ampliamente distribuido en el medio ambiente, sin embargo exposición al arsénico inorgánico (la más tóxica) en el agua o en el aire, puede causar varios efectos sobre la salud, como es la irritación del estómago e intestinos, disminución de glóbulos blancos y rojos, cambios en la piel. Este elemento sobrepasa el límite recomendado en tres puntos de muestreo. Para confirmar los efectos en la salud humana podrían realizarse estudios paralelos en seres humanos, en sembradíos si es que el agua es utilizada para el riego y en organismos acuáticos (Figura 23).

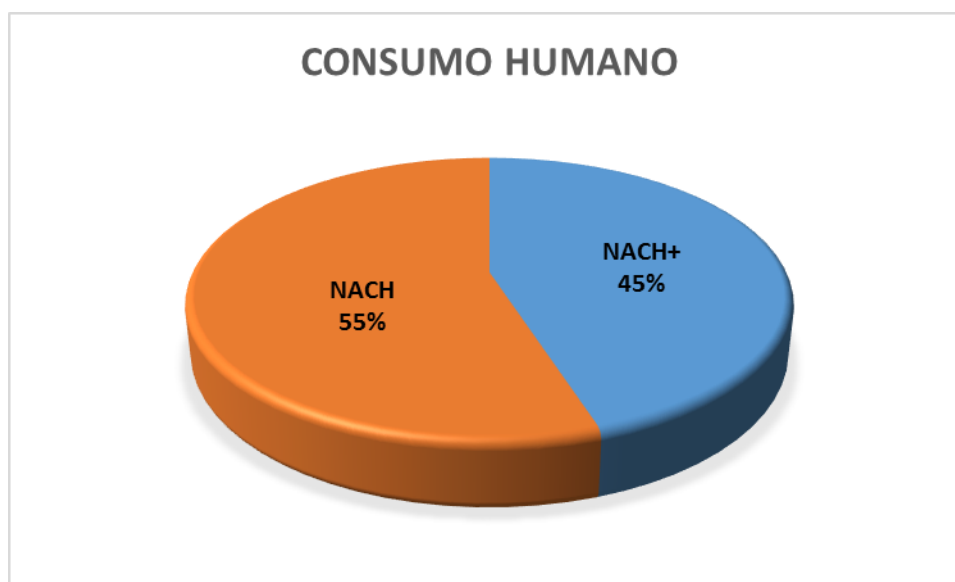
De forma general el agua de la cuenca del río Coroico es Clase B, el total de los cuerpos de agua no son aptos para consumo en su estado natural, el 55% de los cuerpos de agua donde se realizaron los muestreos, pueden someterse a algún tipo de purificación física o química si se desea usarlo para consumo humano. Empero el restante 45% debe ser monitoreados con especial periodicidad, para corroborar la presencia de los contaminantes identificados (Ver Tabla 10), de esta manera proponer medidas específicas de manejo de estos cuerpos de agua (Figura 24).

Figura 24. Porcentaje de cuerpos de agua de la cuenca del río Coroico que podrían ser aptas para consumo humano previo tratamiento físico o químico (NACH) y cuerpos de agua que ameritan atención por algún contaminante detectado o incierto (NACH+).

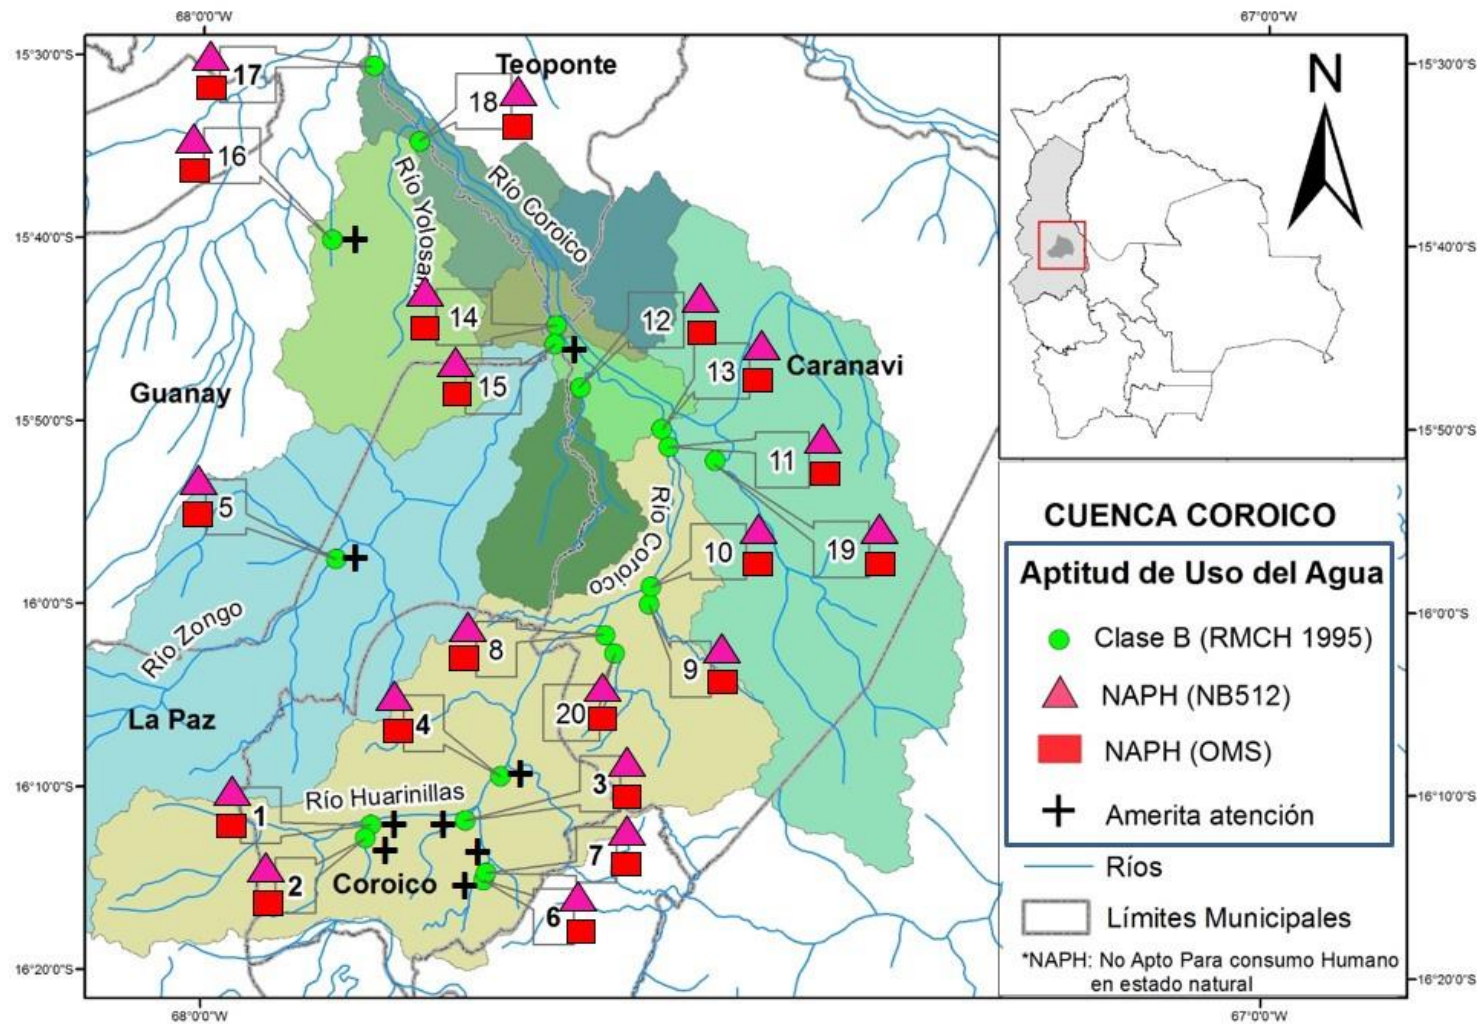
Figura 25. Clasificación del agua por su calidad de ser apta para el consumo humano en su estado natural, de acuerdo a los valores de referencia establecidos en la NB-512 y la OMS (2013).
