INFORME

MONITOREO DE CANTIDAD Y CALIDAD DE FUENTES DE AGUA

Comunidad: KORISAMAÑA

Municipio: COROICO

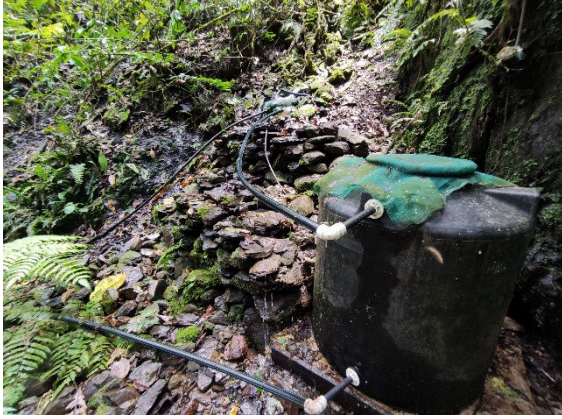
Fotografía 1. Captación del sistema de agua de la comunidad

- Mejorar las acciones de mantenimiento preventivo del sistema, específicamente en la cámara de captación realizando la limpieza externa de la estructura a través del retiro de vegetación, malezas, material de arrastre y la limpieza interna mediante el retiro de los sólidos depositados en el fondo de la cámara y cualquier material que haya ingresado a la estructura;

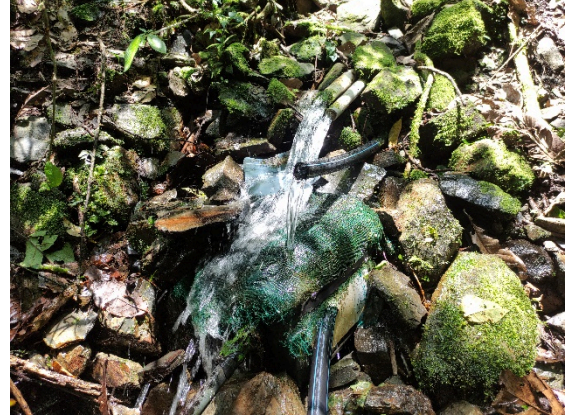
Fotografía 2. Agua captada con un bidón y conducido a tanque plástico

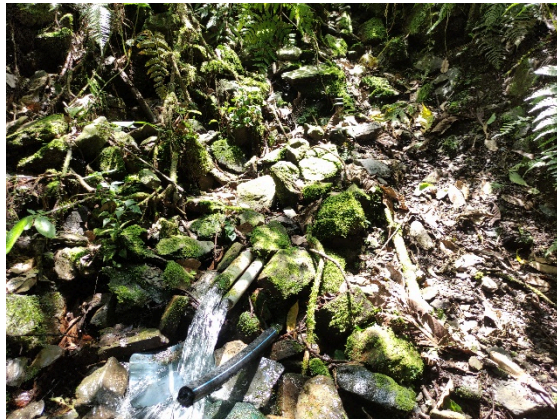
Fotografía 3. Vista de tuberías de captación y área de aporte, sitio de muestro y medición de caudal

- Proteger la obra de toma y área de aporte con el fin de evitar la pérdida de la capacidad de infiltración y retención de agua del suelo y la vegetación, además de evitar el aporte de sustancias contaminantes por actividades humanas como el uso de sustancias químicas en actividades agrícolas o contaminación por aguas residuales y residuos sólidos;

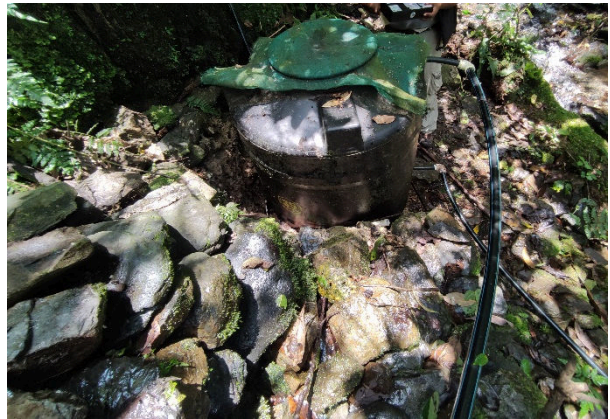
Fotografía 4. Tanque plástico de recolección del agua
