INFORME

MONITOREO DE CANTIDAD Y CALIDAD DE FUENTES DE AGUA

Comunidad: MAYNIPAYA

Municipio: COROICO

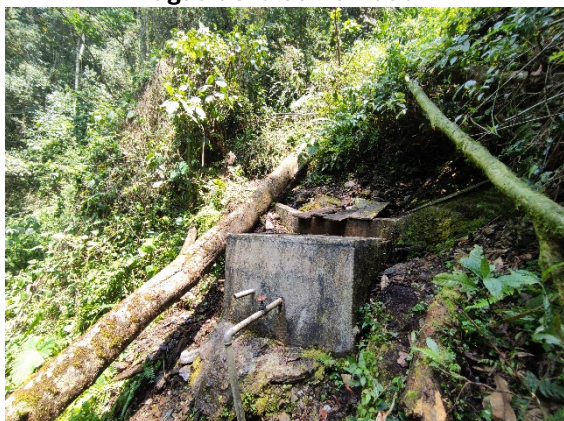
Fotografía 1. Obra de captación del sistema de agua de la comunidad

Comunidad	Maynipaya
Municipio	Coroico
Departamento	La Paz
Punto de muestreo	Obra de toma
Coordenadas UTM	628099 E
	8219622 S
Altura	1862 msnm
Fecha de muestreo	07/10/24
Hora de muestreo	11:30
Código de muestreo	P44-COR-MAY
Descripción del punto de muestreo	Toma de muestras de cámara de captación de vertiente de ladera con muros de protección del afloramiento. Área de la vertiente con vegetación y suelo orgánico bastante húmedo. El agua tenía un aspecto transparente con baja presencia de sólidos suspendidos y sedimento depositado al fondo de la cámara.

- Mejorar las acciones de mantenimiento preventivo del sistema, específicamente en la cámara de captación realizando la limpieza externa de la estructura a través del retiro de vegetación, malezas, material de arrastre y la limpieza interna mediante el retiro de los sólidos depositados en el fondo de la cámara y cualquier material que haya ingresado a la estructura;
