INFORME

MONITOREO DE CANTIDAD Y CALIDAD DE FUENTES DE AGUA

Comunidad: **SAN JOSÉ DE LLOJETA**

Municipio: **COROICO**

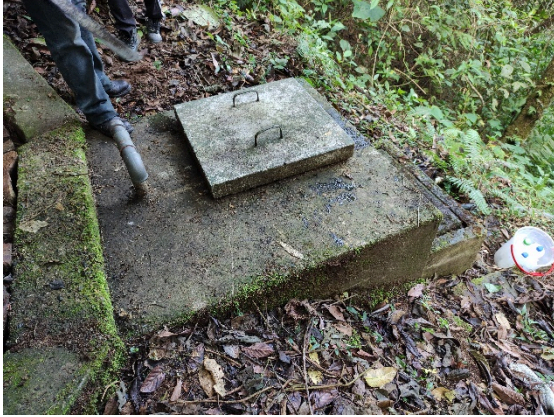
Fotografía 1. Obra de captación del sistema de agua de la comunidad

- Mejorar las acciones de mantenimiento preventivo del sistema, específicamente en la cámara de captación realizando la limpieza externa de la estructura a través del retiro de vegetación, malezas, material de arrastre y la limpieza interna mediante el retiro de los sólidos depositados en el fondo de la cámara y cualquier material que haya ingresado a la estructura;

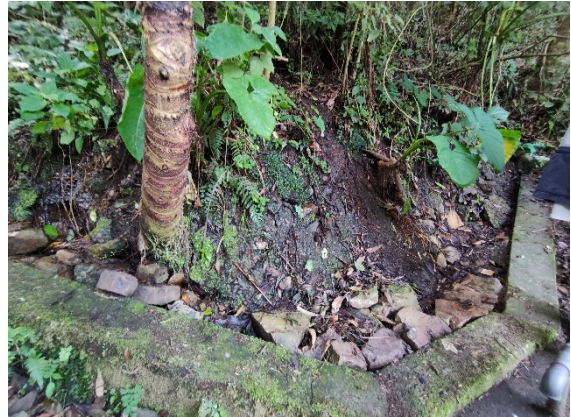
Fotografía 2. Captación de vertiente

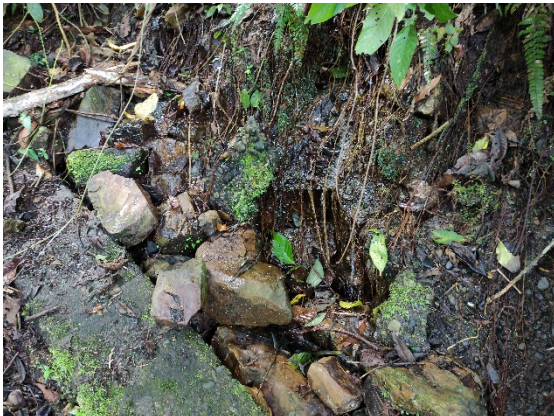
Fotografía 3. Vista del escurrimiento de la vertiente

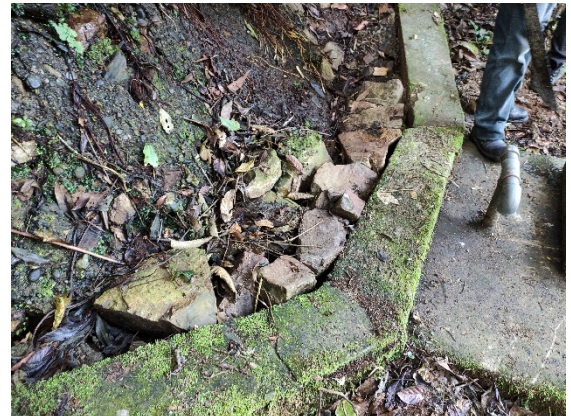
Fotografía 4. Muros de protección del afloramiento

- Proteger la obra de toma y área de aporte con el fin de evitar la pérdida de la capacidad de infiltración y retención de agua del suelo y la vegetación, además de evitar el aporte de sustancias contaminantes por actividades humanas como el uso de sustancias químicas en actividades agrícolas o contaminación por aguas residuales y residuos sólidos;

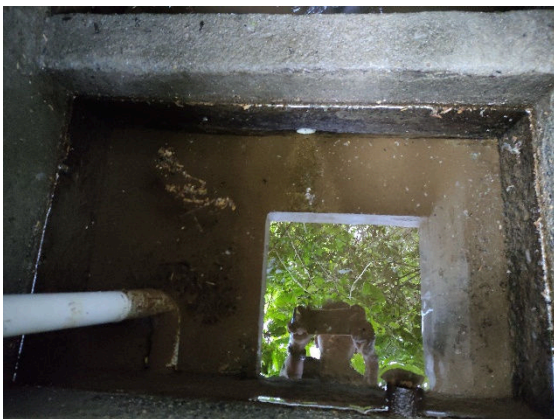
Comunidad	San José de Llojeta
Municipio	Coroico
Departamento	La Paz
Punto de muestreo	Obra de toma principal de la comunidad
Coordenadas UTM	637113 E
	8205526 S
Altura	2026 msnm
Fecha de muestreo	10/10/24
Hora de muestreo	10:00
Código de muestreo	P50-COR-SJL
Descripción del punto de muestreo	Toma de muestras de cámara de captación de vertiente de ladera con muros de protección del afloramiento. Área de la vertiente con vegetación y suelo orgánico bastante húmedo. El agua tenía un aspecto transparente con baja presencia de sólidos suspendidos dándole una ligera turbidez, se observó la presencia de restos de vegetación, existía sedimento depositado al fondo de la cámara.

Fotografía 5. Sitio de muestreo de agua

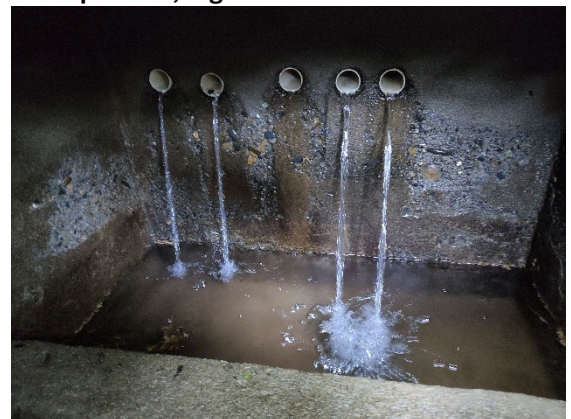
Se aplicó este método ya que el sistema de agua de la comunidad contaba con tuberías que conducían el agua desde la vertiente hacía la estructura de captación del sistema y permitían el uso del recipiente para la medición del volumen. Para el efecto se emplearon los siguientes materiales:

Fotografía 6. Barbacanas en cámara de captación, lugar de medición de caudal
