INFORME

MONITOREO DE CANTIDAD Y CALIDAD DE FUENTES DE AGUA

Comunidad: SANTA ROSA DE CHORO

Municipio: COROICO

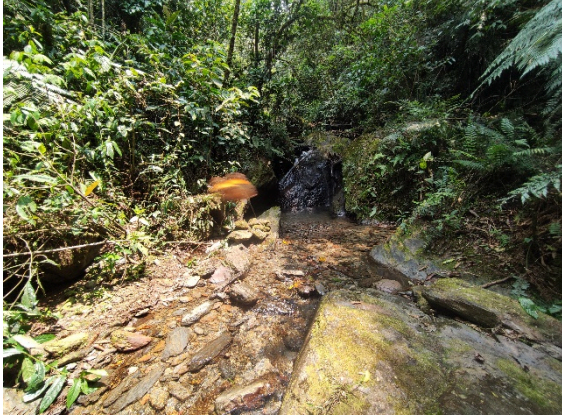
Fotografía 1. Cuerpo de agua previsto para captación de agua de consumo de la comunidad

Comunidad	Santa Rosa de Choro
Municipio	Coroico
Departamento	La Paz
Punto de muestreo	Río previsto para captación de agua
Coordenadas UTM	638807 E
	8224837 S
Altura	1539 msnm
Fecha de muestreo	08/10/24
Hora de muestreo	11:30
Código de muestreo	P47-COR-SRC
Descripción del punto de muestreo	Corresponde a un río que la comunidad pretende usar como fuente de agua para consumo humano. El agua del río presentaba un aspecto claro, transparente, con arrastre de material y restos de vegetación, muy baja presencia de sólidos en suspensión, no se observó sedimento en el lecho de río.
