INFORME

MONITOREO DE CANTIDAD Y CALIDAD DE FUENTES DE AGUA

Comunidad: VILLA FLORIDA

Municipio: GUANAY

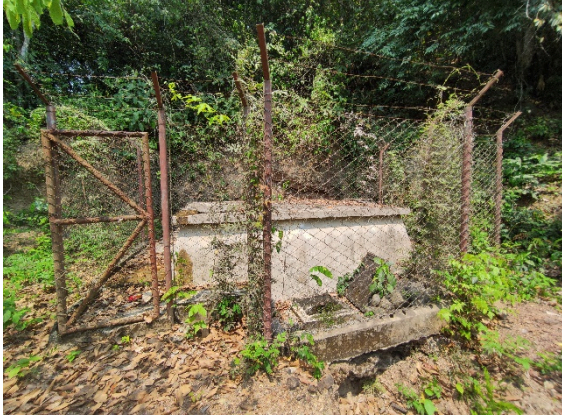
Fotografía 1. Tanque de almacenamiento, sitio de muestreo

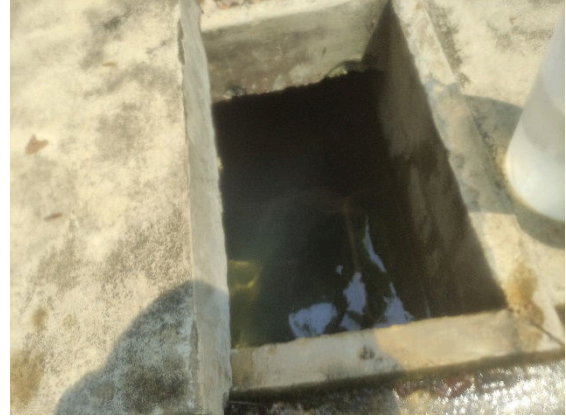
Comunidad	Villa Florida
Municipio	Guanay
Departamento	La Paz
Punto de muestreo	Tanque de almacenamiento
Coordenadas UTM	636662 E
	8268903 S
Altura	525 msnm
Fecha de muestreo	01/10/24
Hora de muestreo	11:00
Código de muestreo	P41-GUA-VFL
Descripción del punto de muestreo	Muestreo en tanque de almacenamiento de hormigón, punto de mezcla de la captación de 2 fuentes. El agua tenía un aspecto transparente, se observó una leve presencia de sólidos muy finos en la superficie del agua a manera de polvo.

Fotografía 2. Vista del agua al interior del tanque

- Mejorar las acciones de mantenimiento preventivo del sistema, específicamente en la cámara de captación realizando la limpieza externa de la estructura a través del retiro de vegetación, malezas, material de arrastre y la limpieza interna mediante el retiro de los sólidos depositados en el fondo de la cámara y cualquier material que haya ingresado a la estructura;
