INFORME

MONITOREO DE CANTIDAD Y CALIDAD DE FUENTES DE AGUA

Comunidad: CEDRO MAYO "B"

Municipio: COROICO

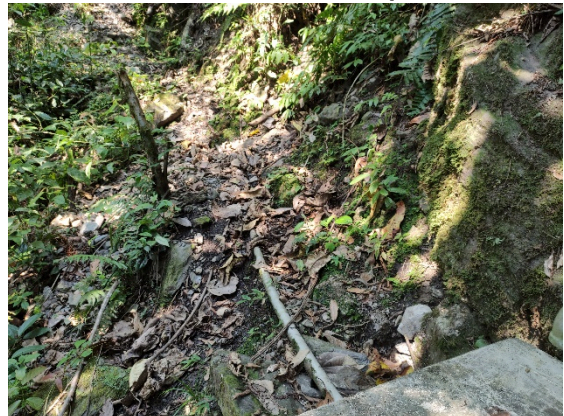
Fotografía 5. Sitio de muestreo de agua

Comunidad	Cedro Mayo "B"
Municipio	Coroico
Departamento	La Paz
Punto de muestreo	Cámara de captación en obra de toma
Coordenadas UTM	633109 E
	8204726 S
Altura	1498 msnm
Fecha de muestreo	16/10/24
Hora de muestreo	09:20
Código de muestreo	P54-COR-CDM
Descripción del punto de muestreo	Captación del agua de la vertiente con tubería dispuesta en el afloramiento y conducida a una cámara de captación. Zona con suelos húmedos con vegetación herbácea y restos de hojas y ramas. El agua tenía un aspecto transparente, ligeramente turbio, con presencia de sólidos suspendidos en la cámara con restos de vegetación y raíces al interior.

- Mejorar las acciones de mantenimiento preventivo del sistema, específicamente en la cámara de captación realizando la limpieza externa de la estructura a través del retiro de vegetación, malezas, material de arrastre y la limpieza interna mediante el retiro de los sólidos depositados en el fondo de la cámara y cualquier material que haya ingresado a la estructura;

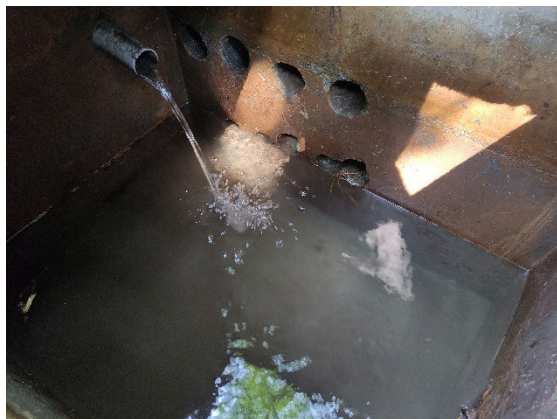
Fotografía 6. Tubería de ingreso a cámara de captación, lugar de medición de caudal

Se aplicó este método ya que el sistema de agua de la comunidad contaba con tuberías que conducían el agua desde la vertiente hacía la estructura de captación del sistema y permitían el uso del recipiente para la medición del volumen. Para el efecto se emplearon los siguientes materiales:
